# Chapelle Sainte-Marie Annonay

Rapport de conservation  
restauration du décor peint

Mars 2018

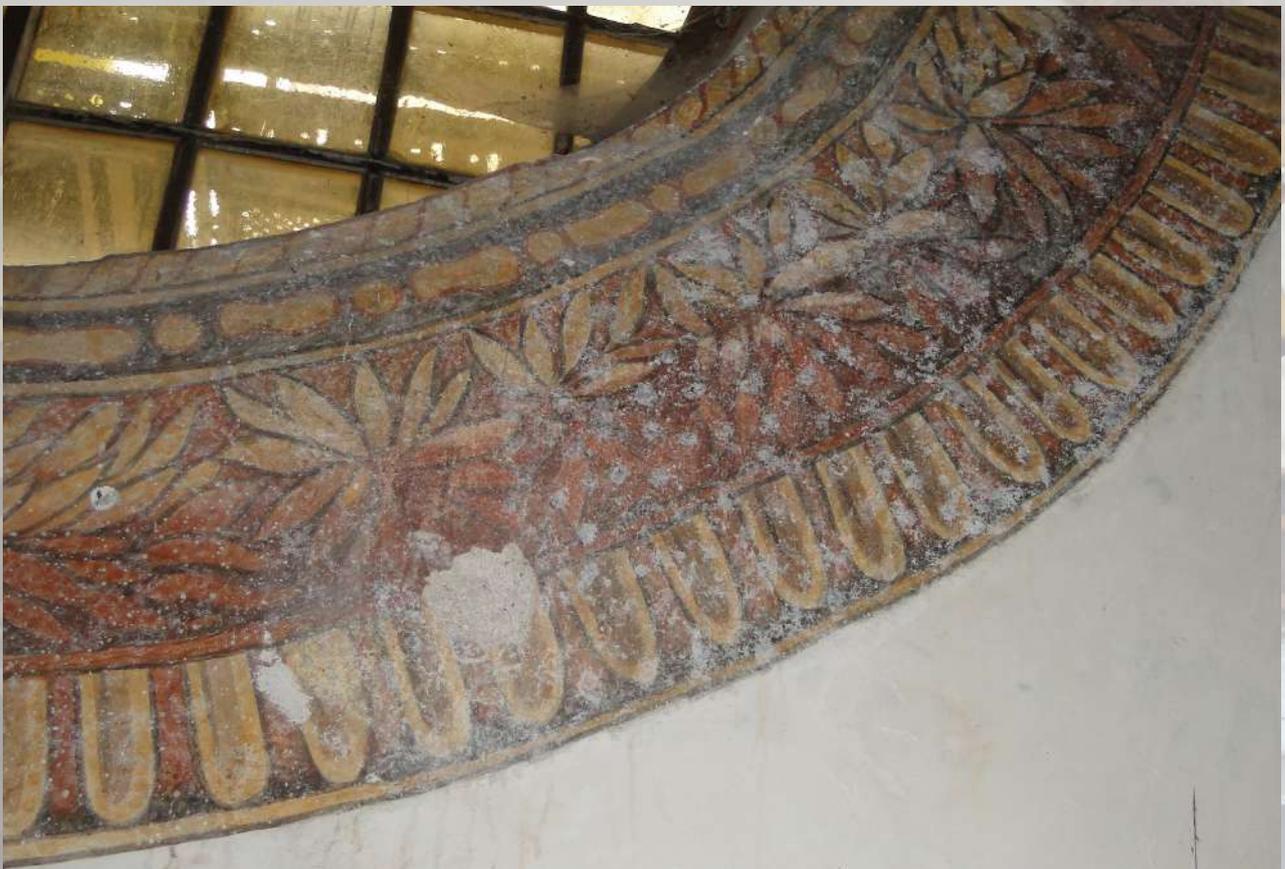
L'encadrement de la baie circulaire présente une altération particulière. Il s'agit de moisissures qui se sont développées sur les bouchages de restauration de 1980.

Un stuc recouvre de façon générale les parois au dessus de la mezzanine.

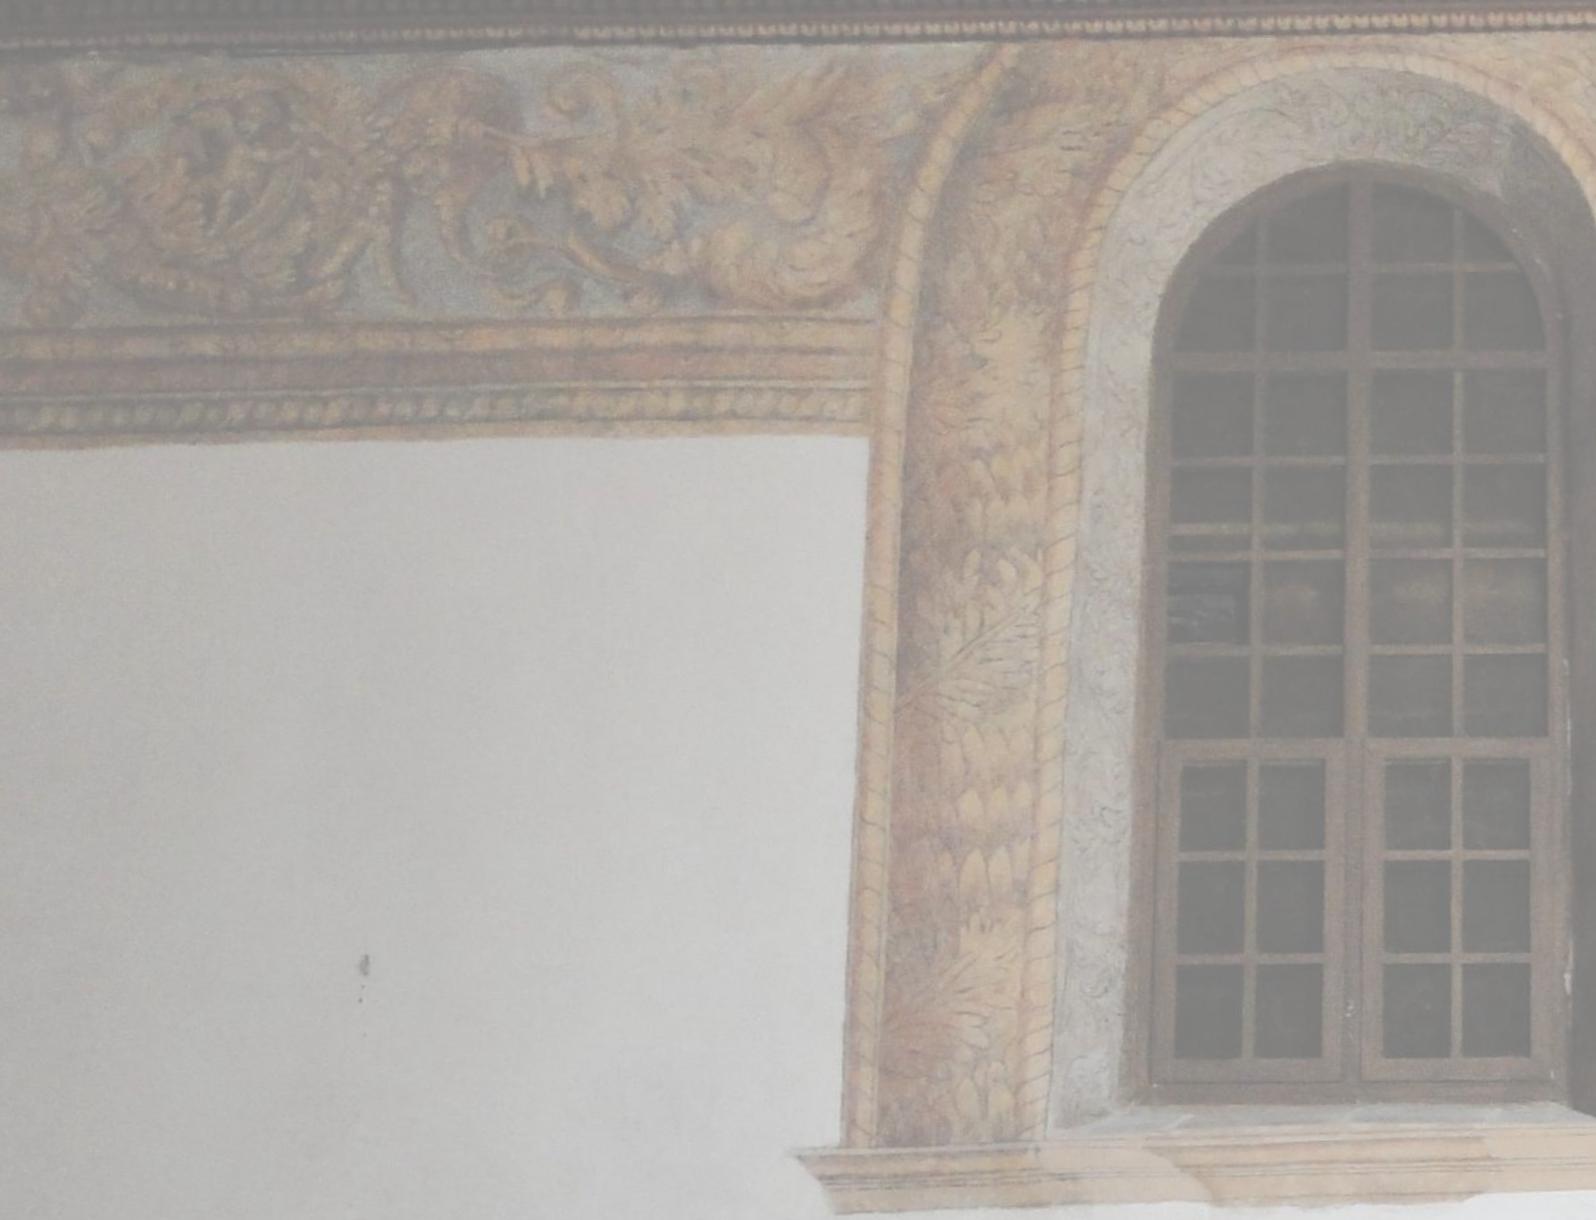
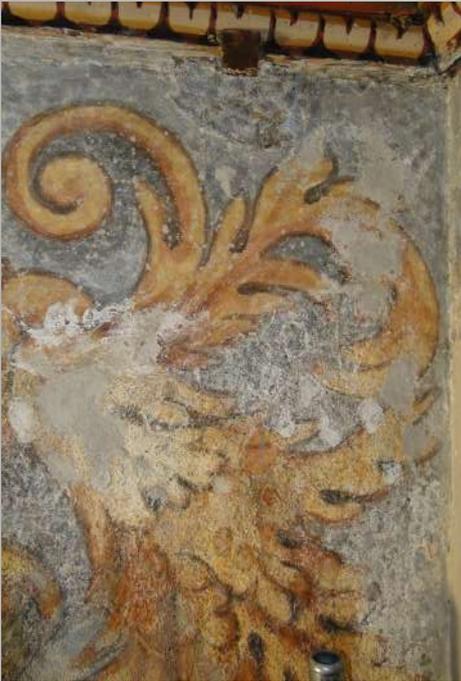
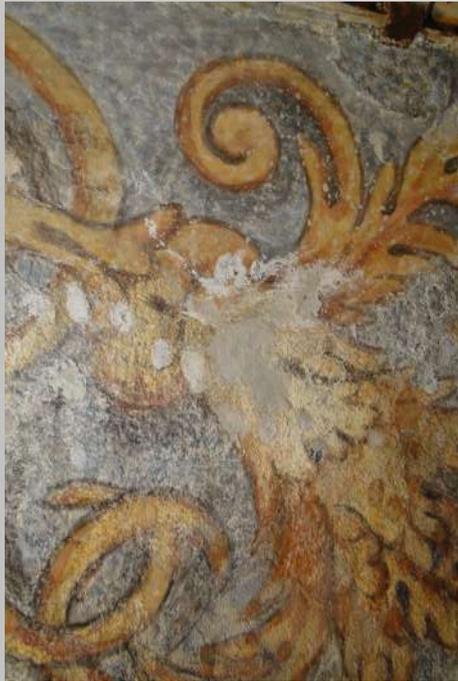
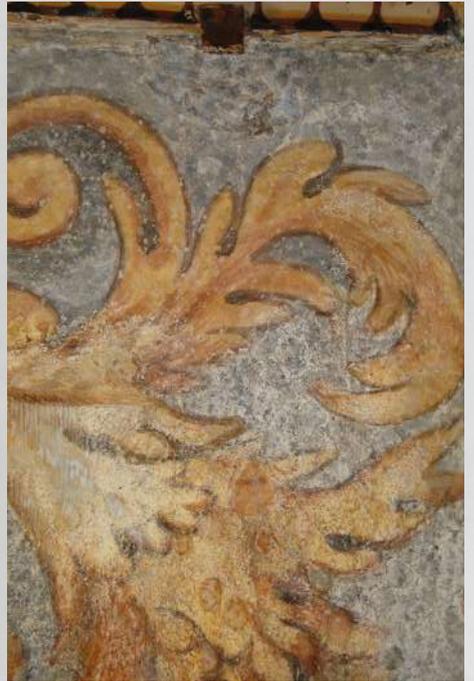
La paroi sud présentait un désordre important due à des infiltrations. L'enduit était très décollé, notamment sur une large partie non peinte. Le futur usage de la chapelle étant d'accueillir du public, il nous a semblé important de travailler sur la stabilisation de ces derniers.

Une patine a été posée sur la lacune pour l'intégrer à la paroi.

Paroi sud, la grande lacune restituée par un enduit de chaux et poudre de marbre a été patinée pour se fondre avec la teinte blanche environnante. Un badigeon de chaux légèrement coloré a permis de réaliser cette patine.
