Église Saint-Didier Goncelin

Rapport de conservation et
restauration des peintures
murales des
collatéraux

Novembre 2019

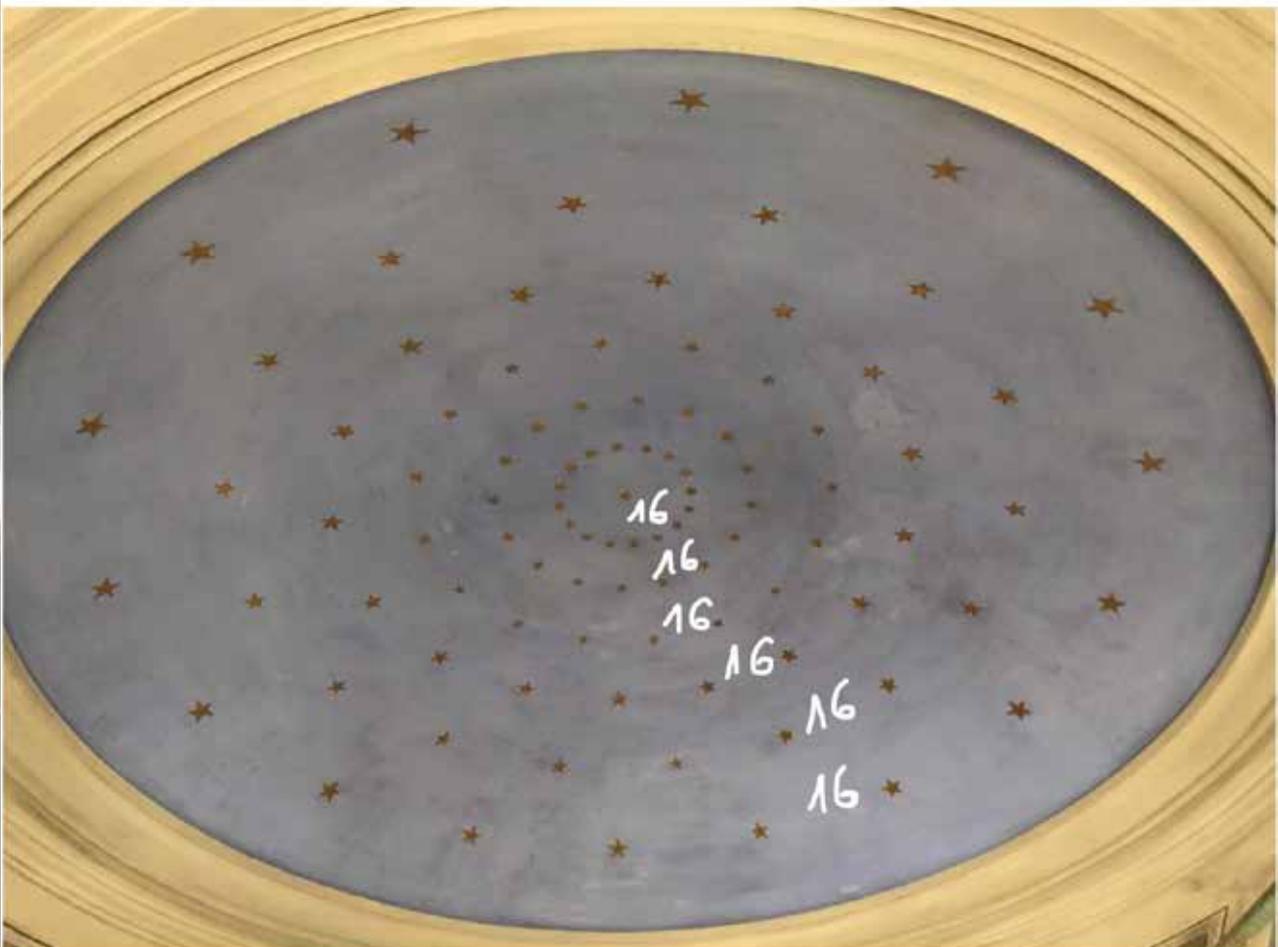
6ème travée

Sur chaque coupole les étoiles dorées sont positionnées de façon parfaite en cercles concentriques. Pour augmenter l'effet de profondeur des coupoles les étoiles du haut (3,5cm) sont plus petites que celles du bas (6cm). Au nord, selon les travées leur nombre varie d'une travée à l'autre. Par exemple Travée n°1 elles sont en nombre de 14 sur les premiers cercles et au nombre de 13 sur les deux cercles du centre. Travée n°6 elles sont au nombre de 16 sur chaque rangées.

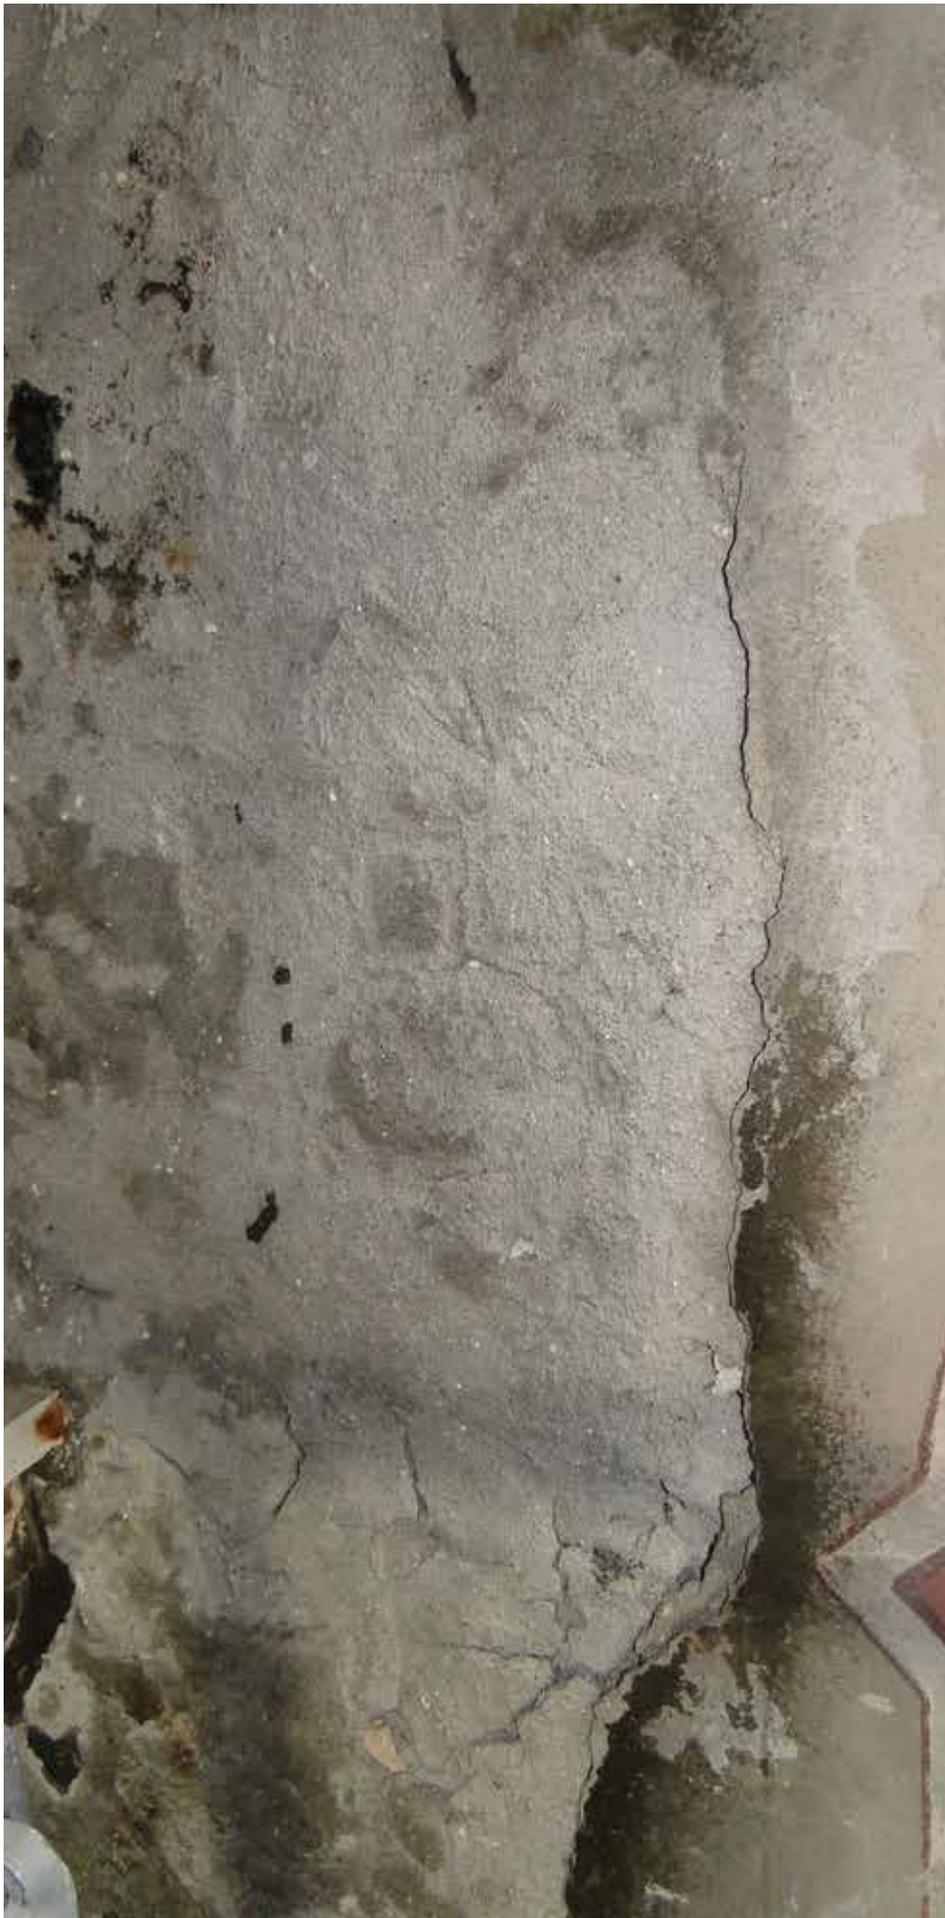
- Fissures au dessus dans les niches des collatéraux
- Décollements du support d'enduit dans les anciennes zones d'infiltration au niveau des écoinçons et des baies
- Lacunes d'enduit au niveau des écoinçons
- Lacunes dans les voûtes en plâtre dues à des infiltrations
- Pulvérulence de l'enduit dans les anciennes zones d'infiltration
- Fissures et lacunes sur les glacis des niches.

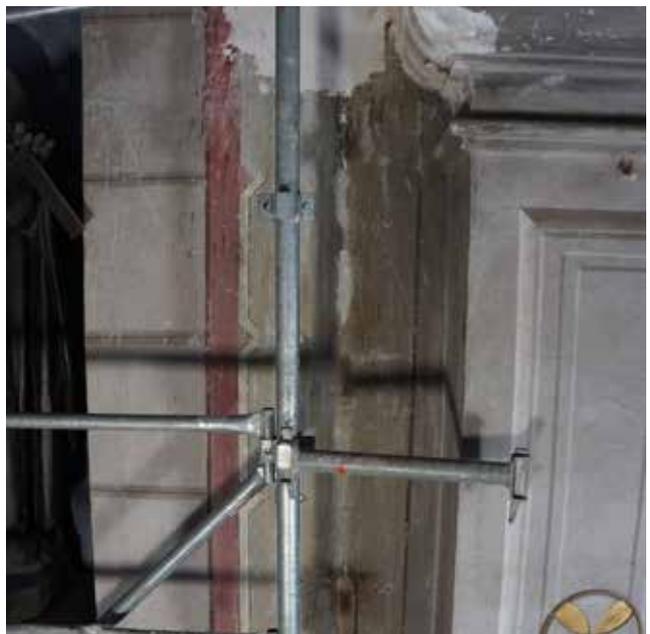
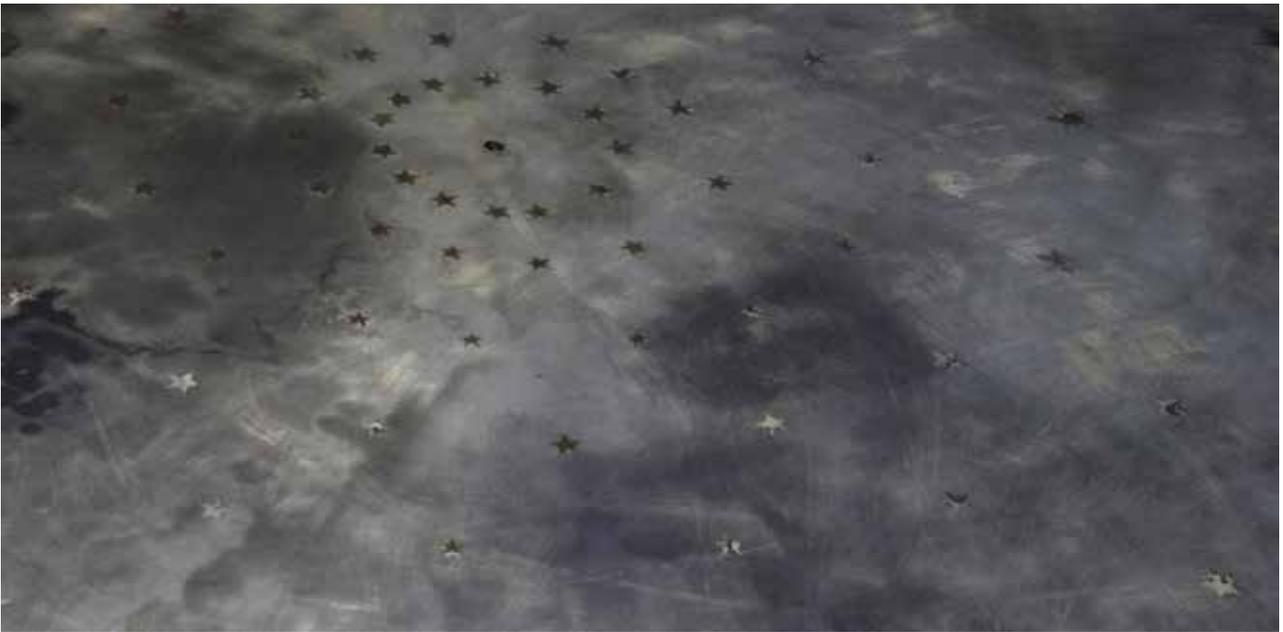
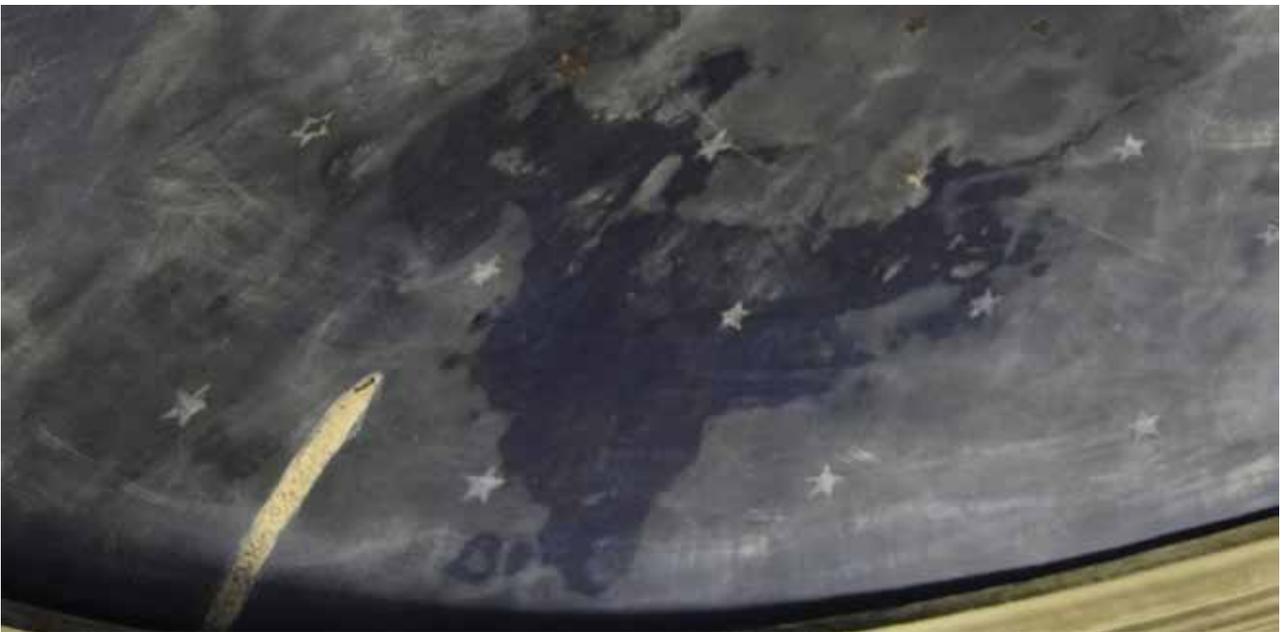
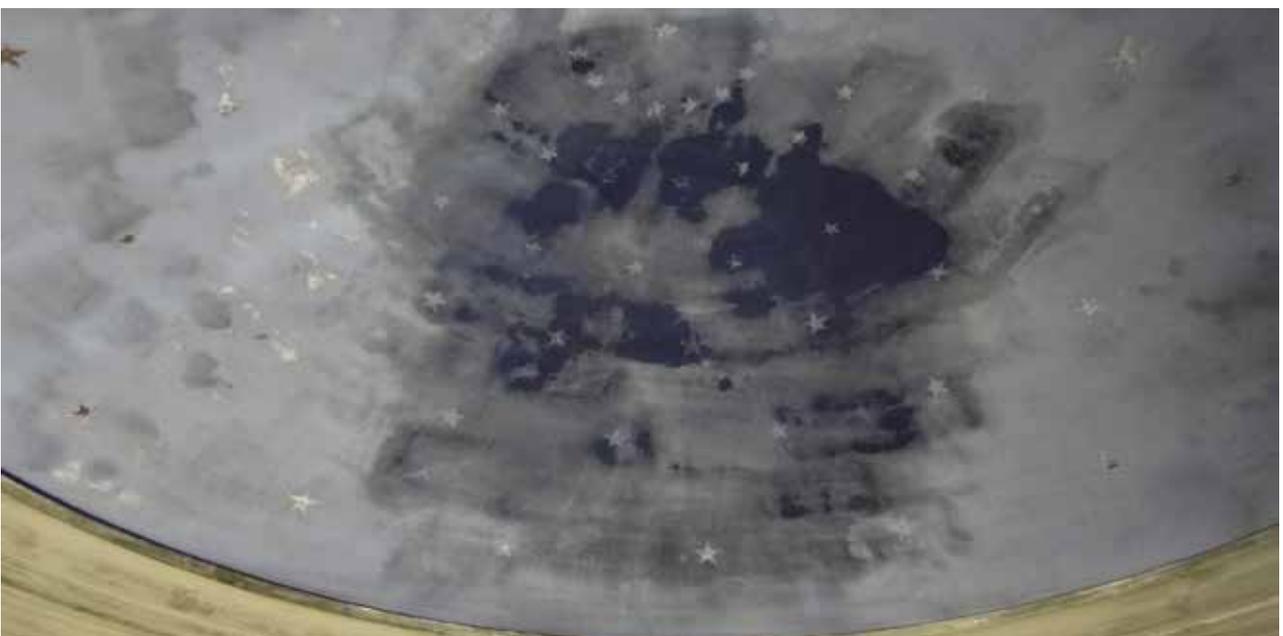
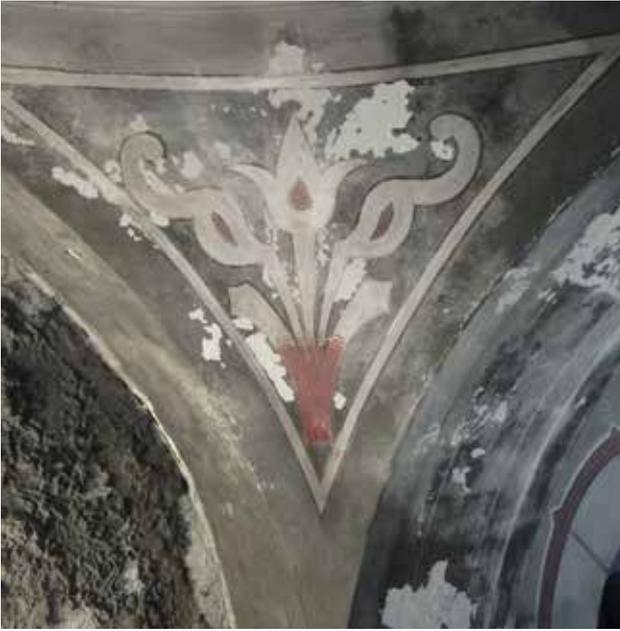
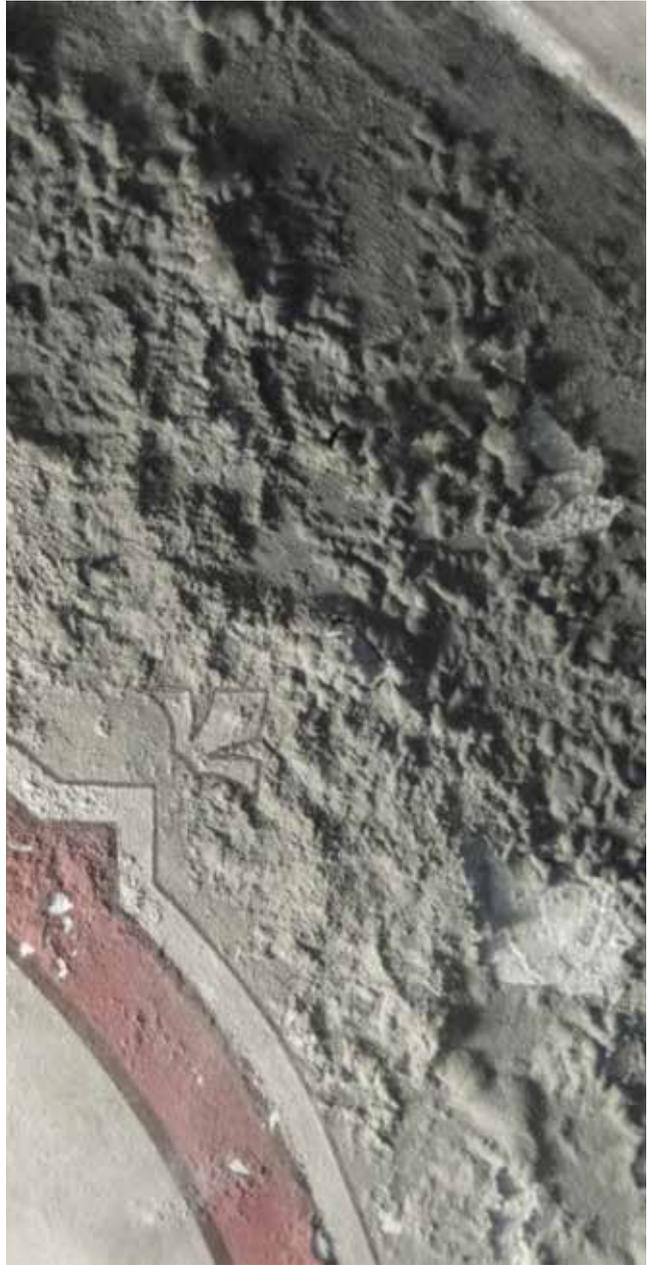
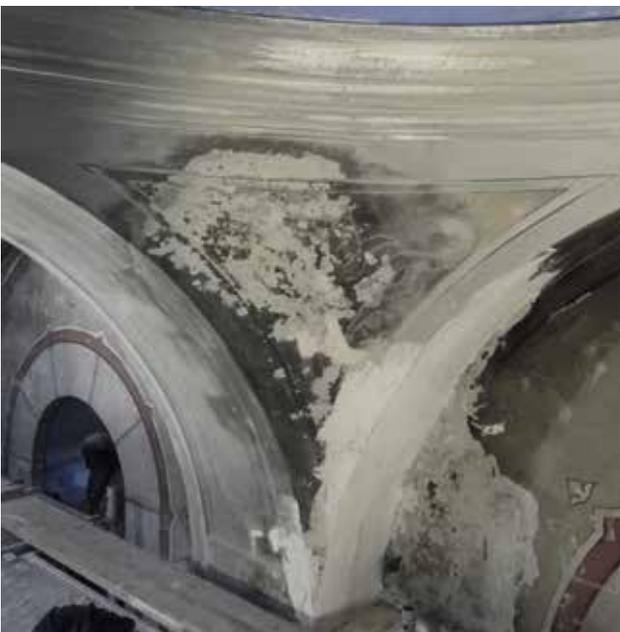
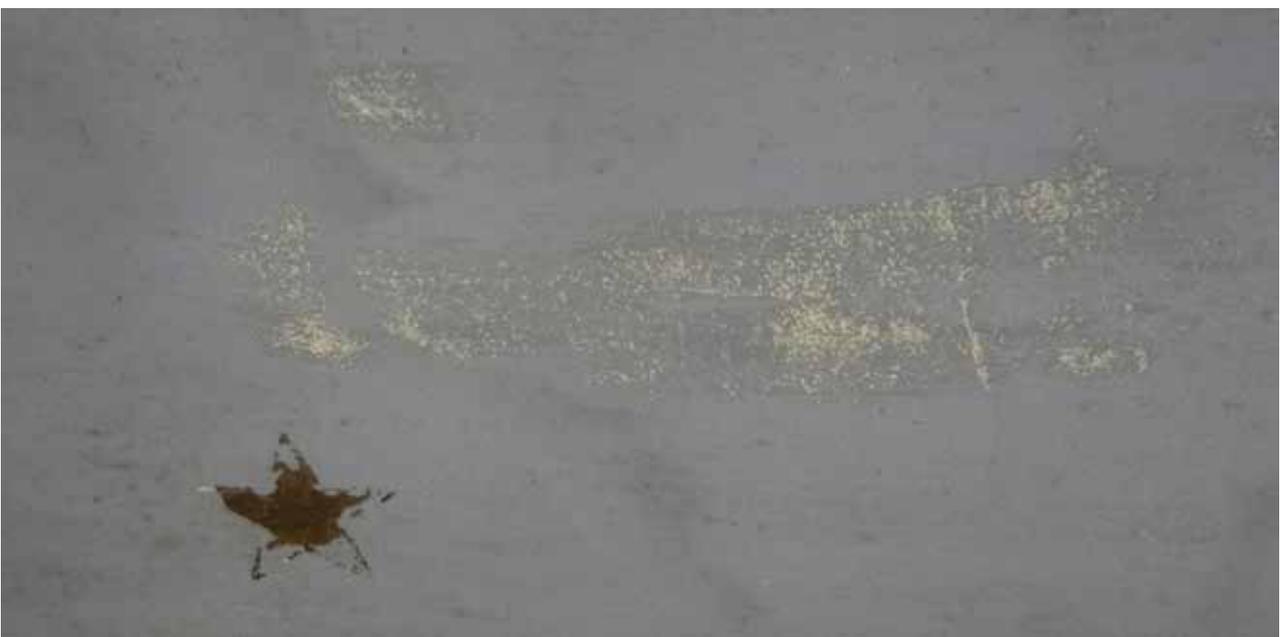
- Griffures : dues aux tentatives de dépoussiérage, des griffures peu profondes mais qui mettent en évidence le support de plâtre blanc.
- Graffiti : nombreux patronymes et chronographes sont gravés au dessus de l'escalier qui mène à la tribune.

- Pulvérulence générale de la couche picturale : la couche picturale réalisée à la chaux a perdue de son pouvoir liant due à l'humidité ambiante
- Coulures brunes : dues à des infiltrations sur les parois bas côtés

- Coulures d'oxydation de fer côté Sud : emplacement d'un ancien chauffage
- Déplacages sous forme de feuilles et boursouflures de la couche picturale dues aux infiltrations sur les sur les coupes

- Auréoles et brunissements dues à l'humidité sur les écoinçons
- Écaillages de la dorure des étoiles
- Efflorescences salines : des cristaux en surfaces de la couches peintes ont créés des lacunes notamment sur les parties basses des collatéraux.

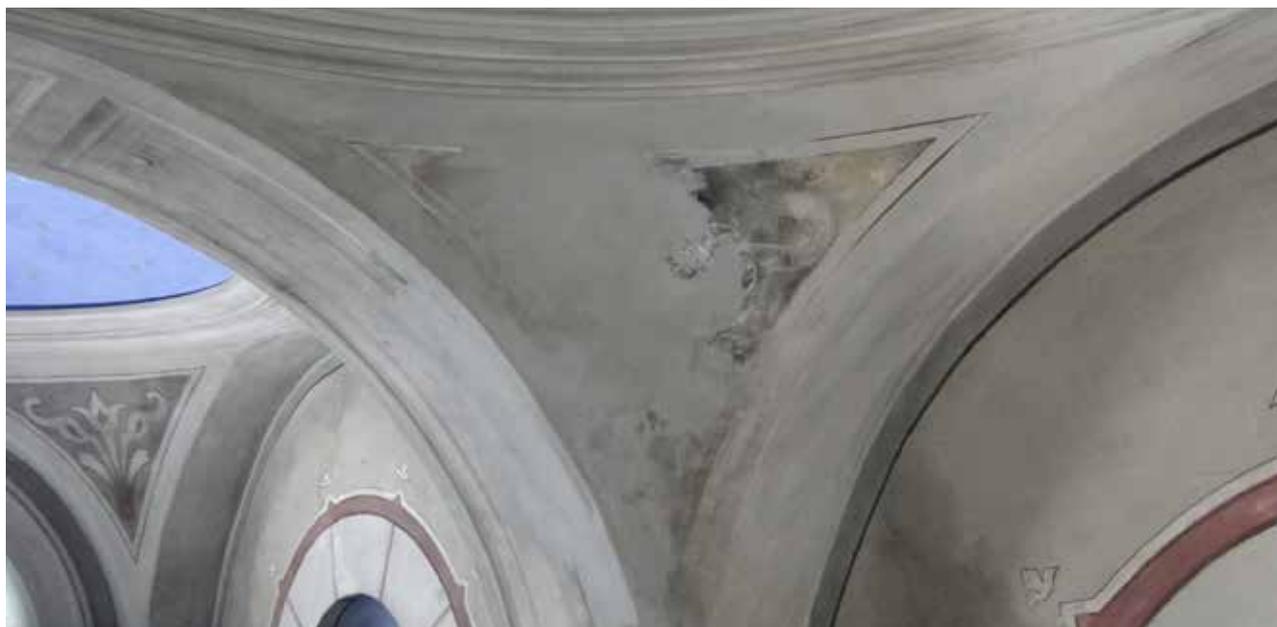
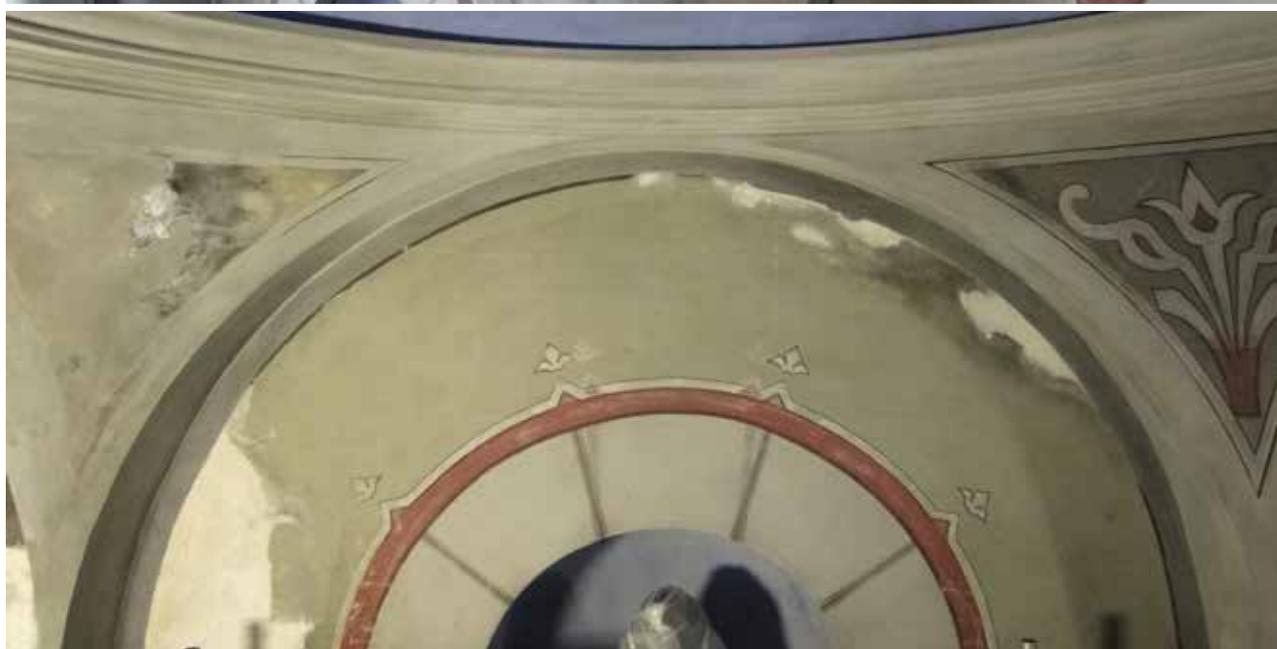
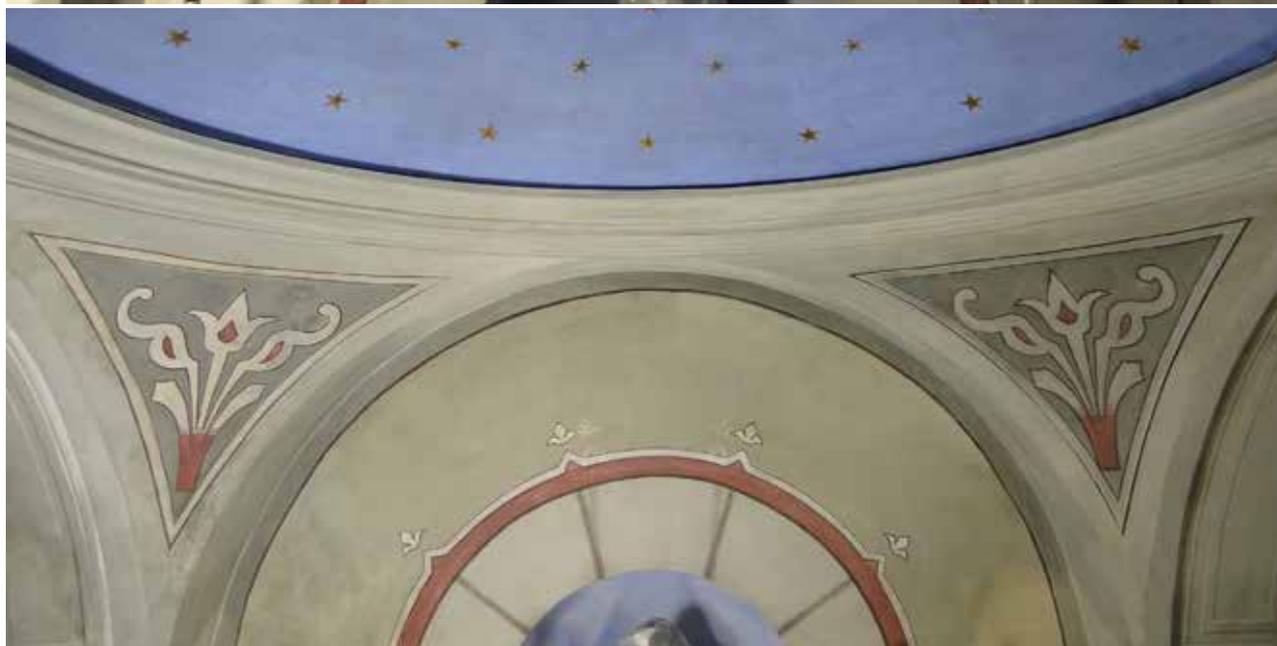
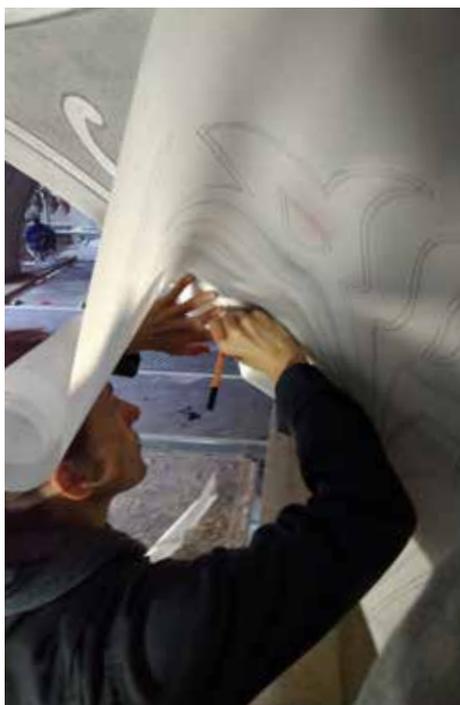
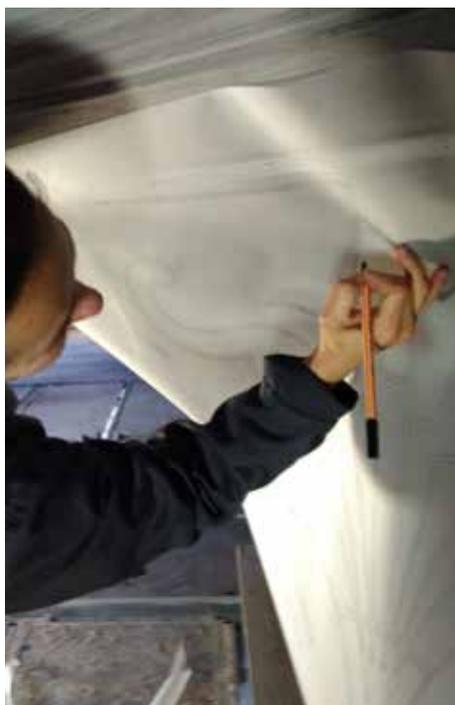
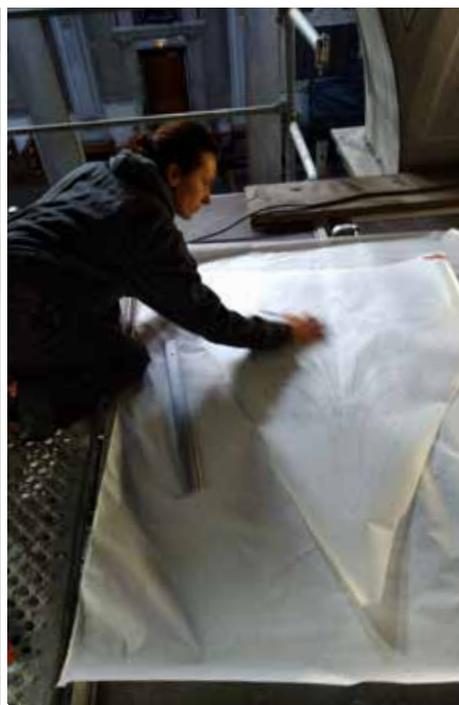
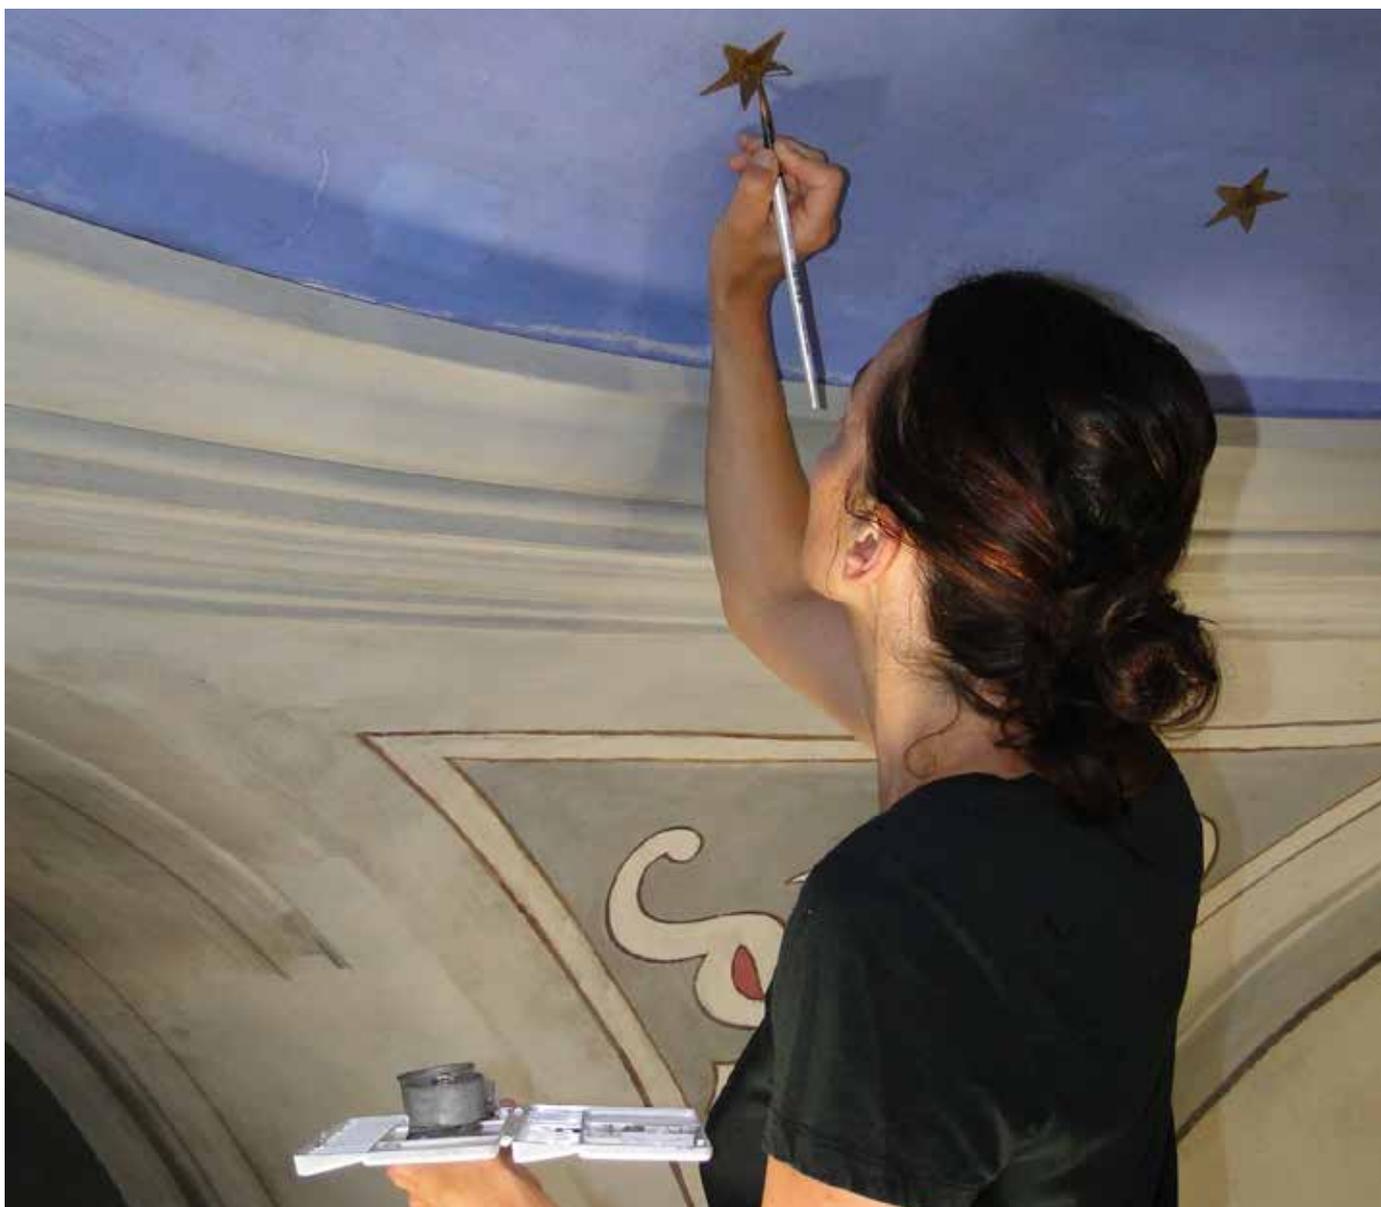
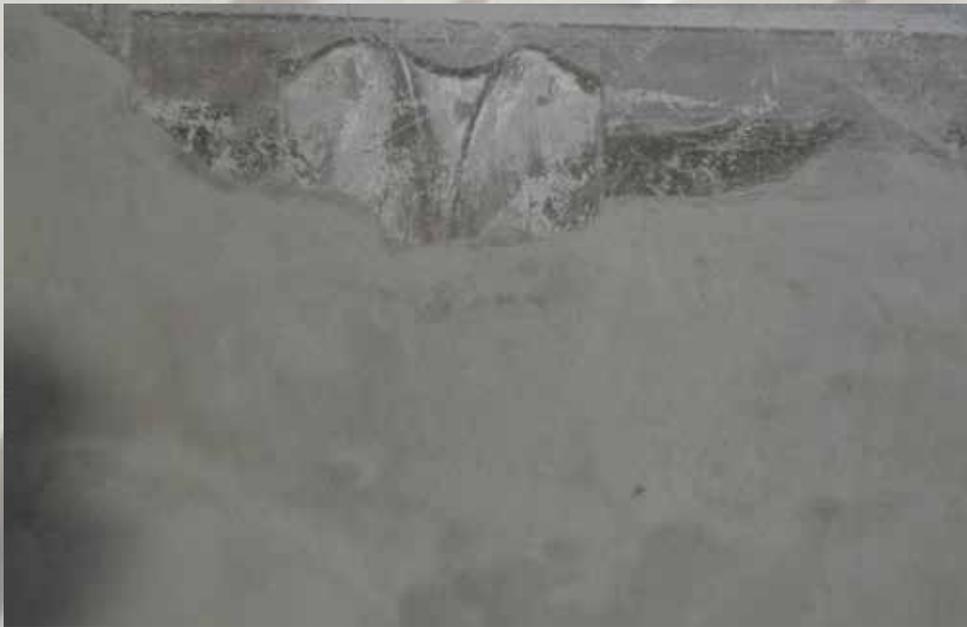
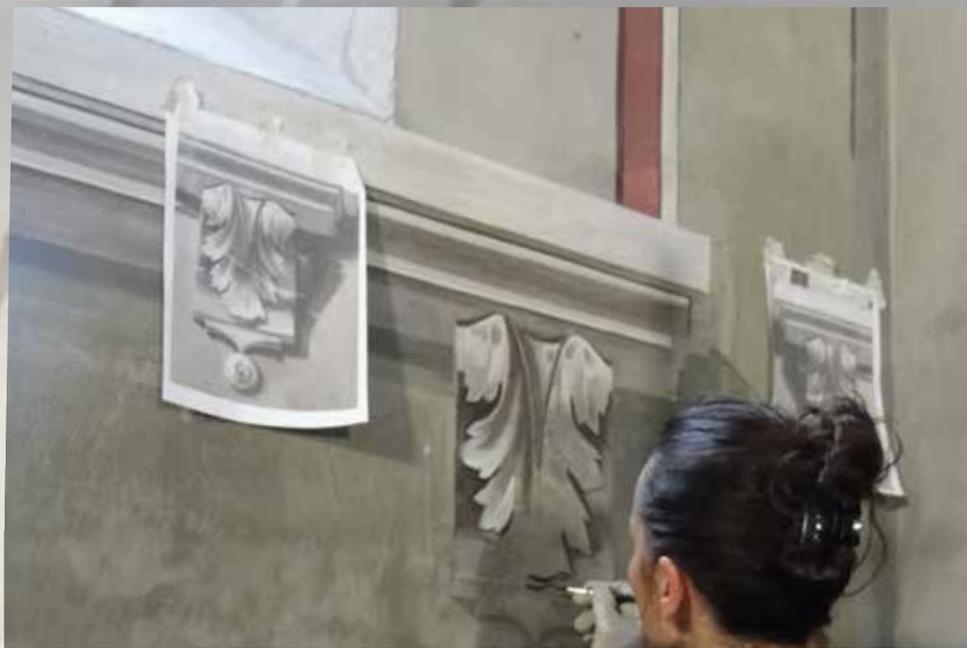
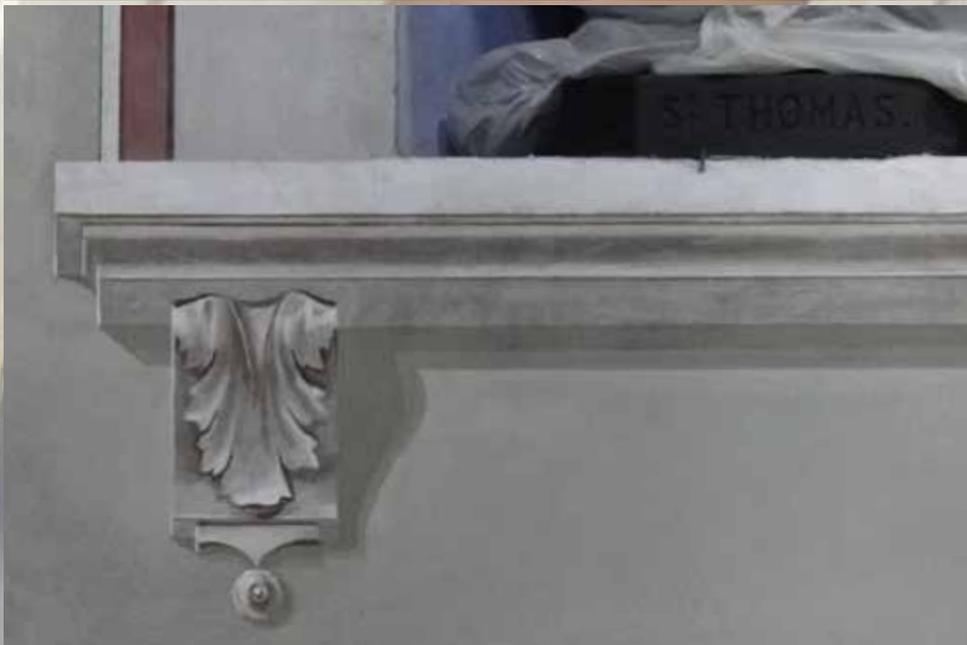
Les tonalités originales varient beaucoup. Un même ton bien qu'il paraisse monochrome a de nombreuses variations due à la patine, aux auréoles d'infiltrations, aux usures. C'est donc une retouche difficile qui a été réalisée. Pour une même couleur nous réalisons plus de trois tonalités pour nous adapter à ces variations chromatiques.

En toute fin d'intervention certaines zones ont été réintégrées aux pastels secs pour obtenir les passages colorés nécessaires.

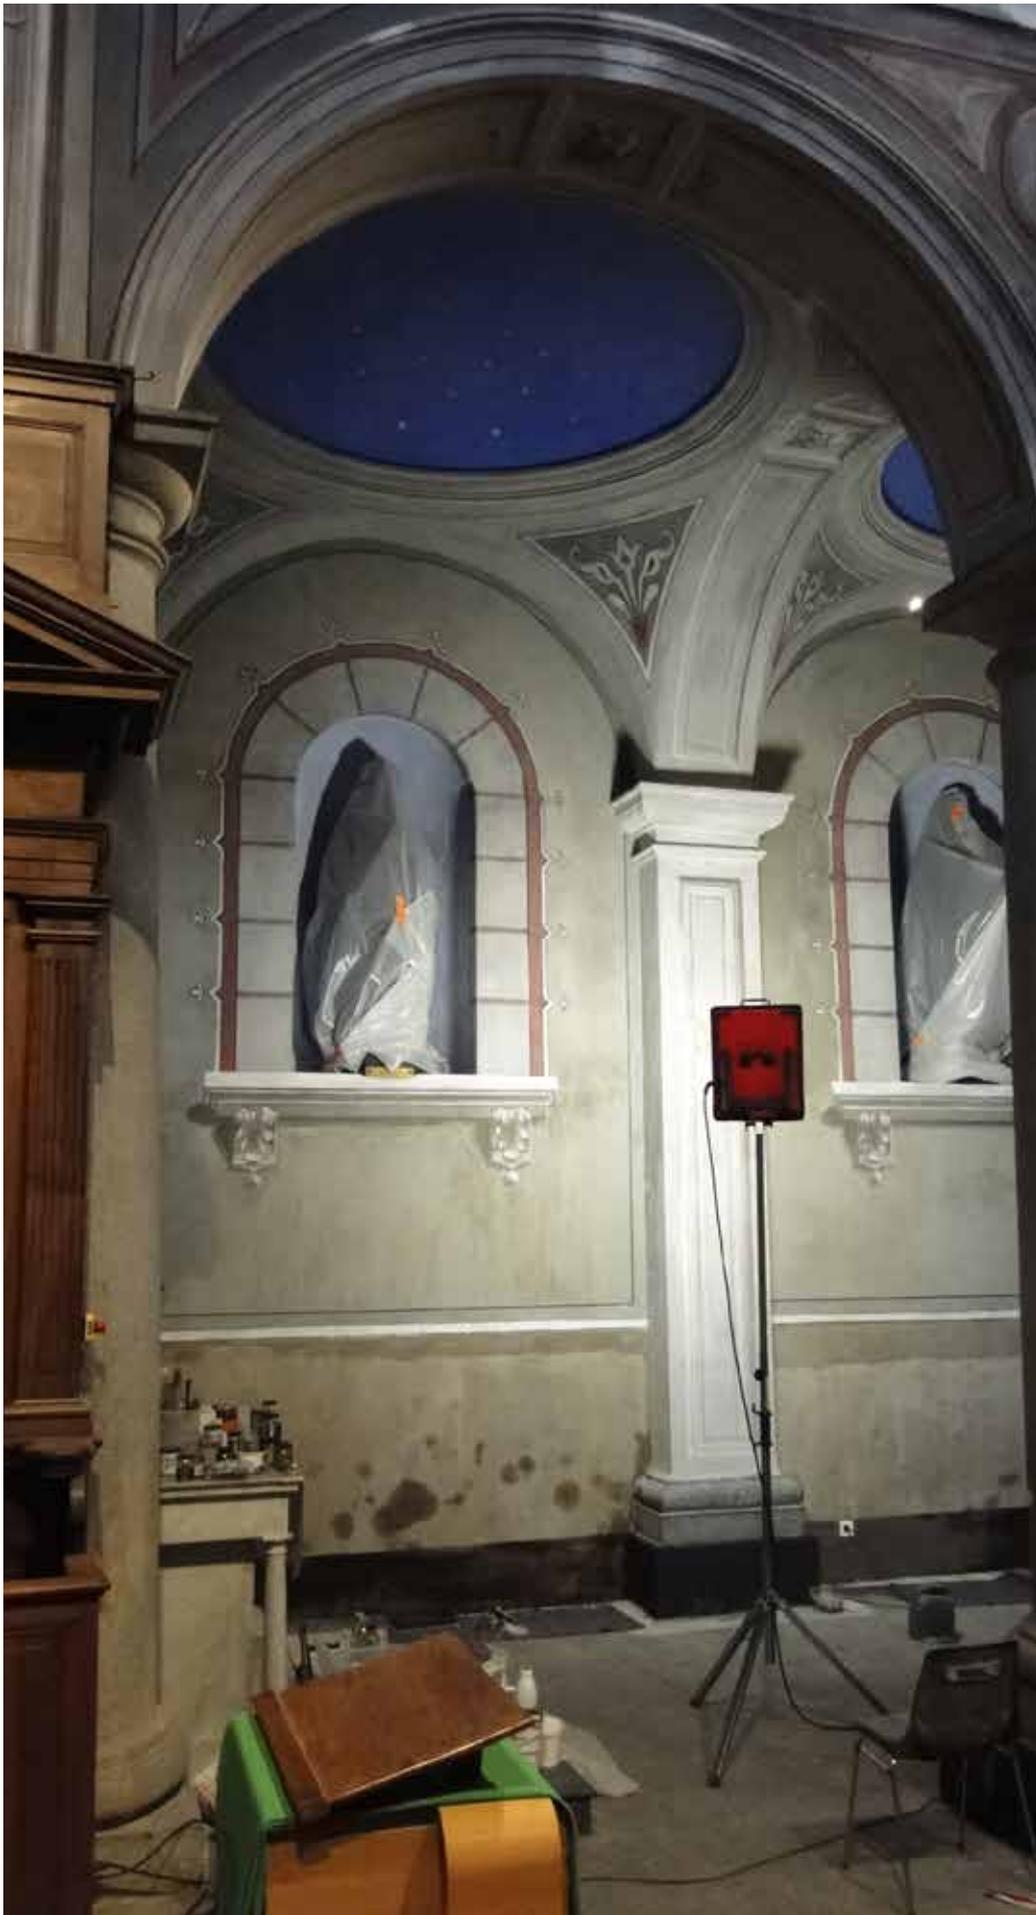
7. Remontées d'humidité

De part et d'autre des collatéraux des remontées d'humidité perdurent malgré les interventions réalisées en été 2017. Pour rappel, au printemps 2017 une entreprise de maçonnerie a enlevé les enduits de ciment qui se trouvaient en soubassement des collatéraux. Les parois sont restées sans être réenduites jusqu'à la fin de l'été 2017. Ensuite des enduits ont été dressés. Un mélange préformulé de marque commerciale Weber (référence : weber.mep.plus) a été utilisé par l'entreprise de maçonnerie.

En été 2019 des auréoles d'humidité refont surfaces en partie basse des collatéraux au sud comme au nord.

Les peintures à la chaux permettront une perméabilité des enduits. Des taches vont certainement continuer à apparaître et se réduire en fonction de l'importance des remontées d'humidité durant l'année. Une dernière couche de peinture a été passée sur ces zones fin septembre 2020.
