Église Saint-Didier Goncelin

Rapport de conservation et
restauration des peintures
murales de la nef

Novembre 2020

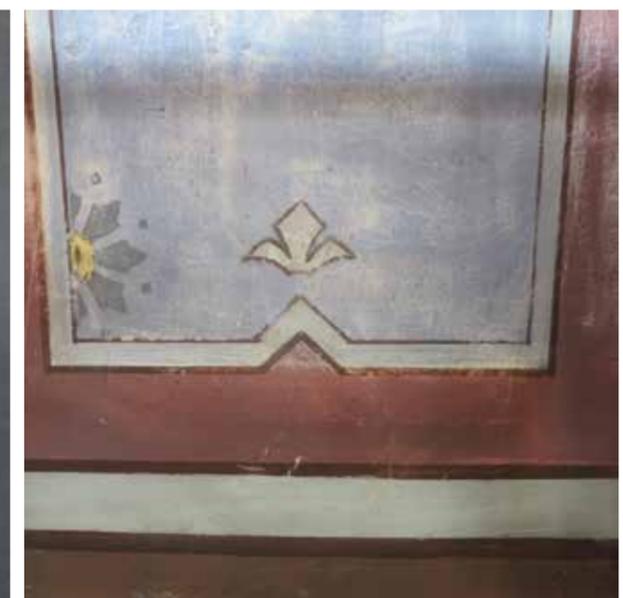
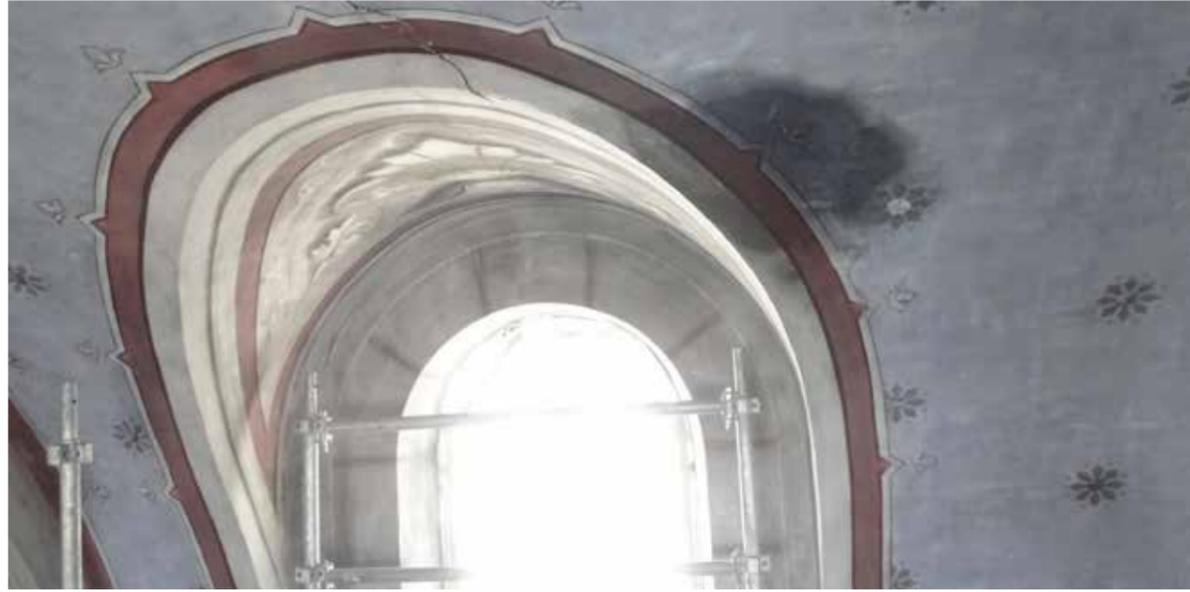
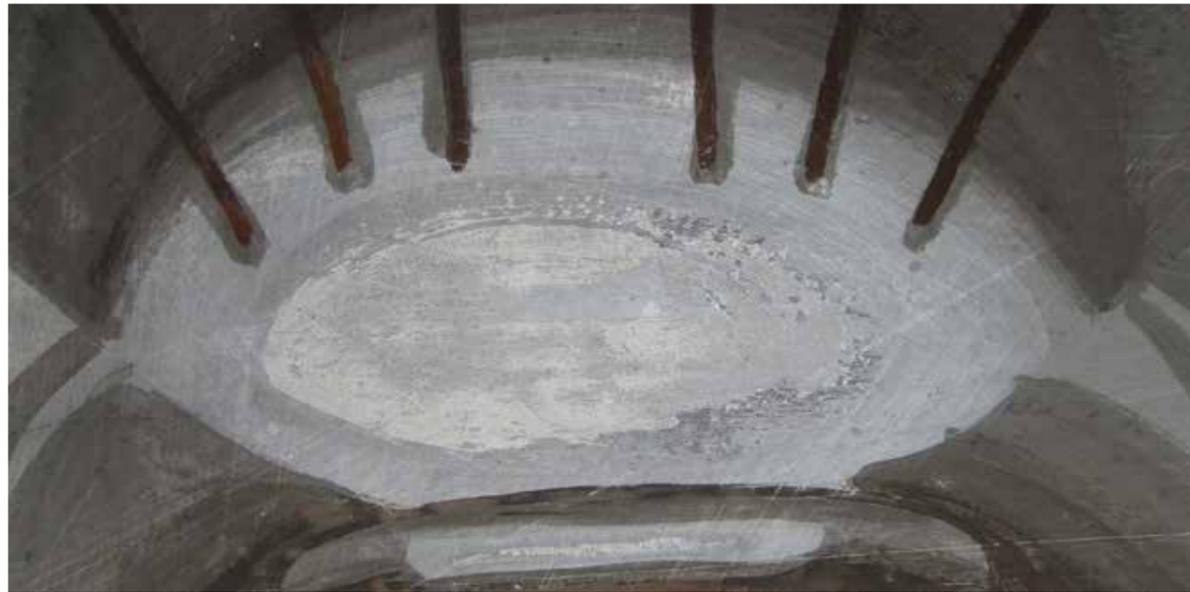
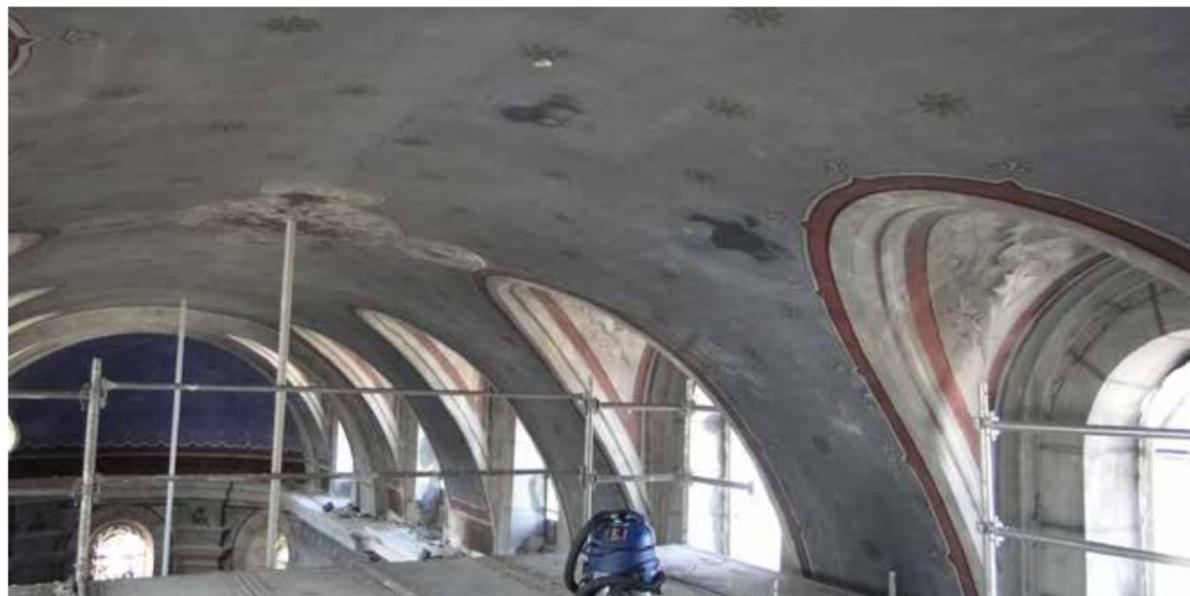
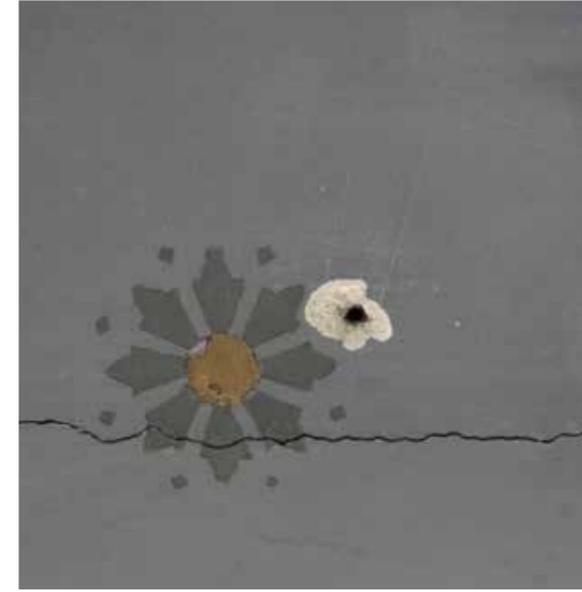
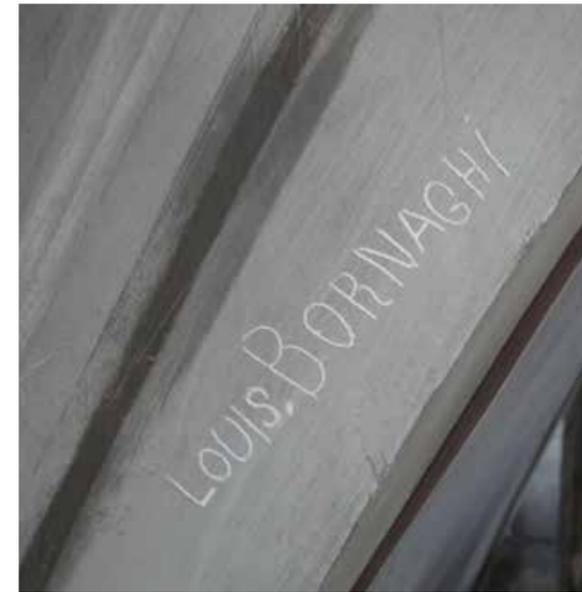
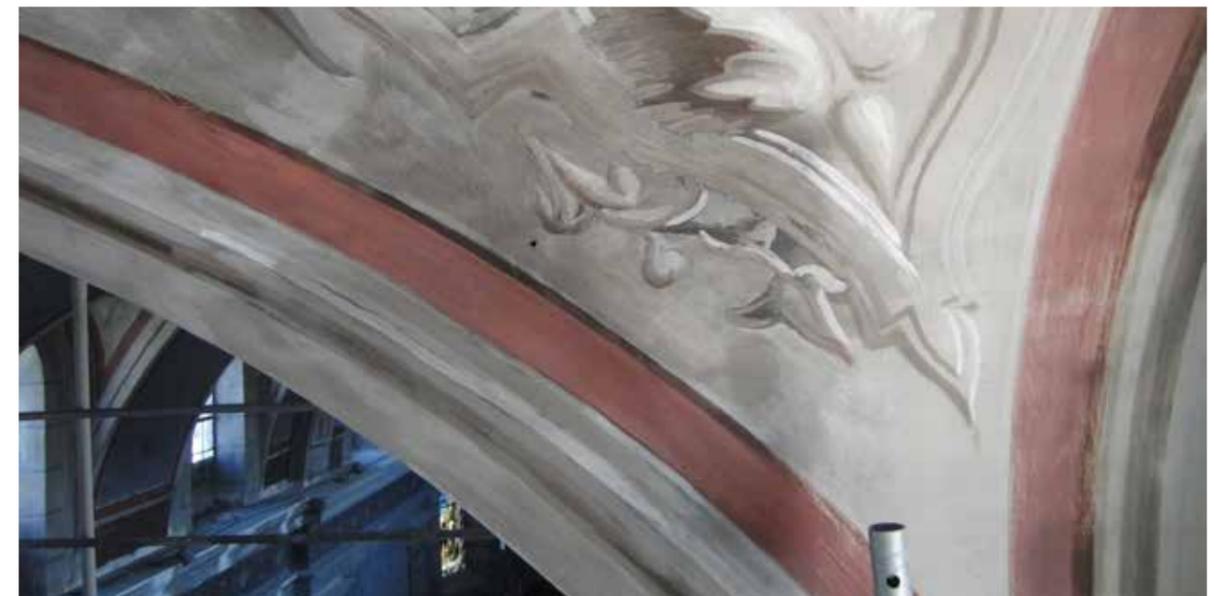
- Griffures : dues aux tentatives de dépoussiérage, des griffures peu profondes mais qui mettent en évidence le support de plâtre blanc.
- Graffiti : nombreux patronymes et chronographes sont gravés au dessus de l'escalier qui mène à la tribune.
- Pulvéulence générale de la couche picturale : la couche picturale réalisée à la chaux a perdue de son pouvoir liant due à l'humidité ambiante
- Coulures brunes : dues à des infiltrations sur les parois bas côtés
- Déplacages sous forme de feuilles et boursouflures de la couche picturale dues aux infiltrations sur les sur les coupes
- Auréoles et brunissement dues à l'humidité sur les écoinçons
- Écaillages de la dorure des étoiles
- Efflorescences salines : des cristaux en surfaces de la couches peintes ont créés des lacunes notamment sur les parties basses des collatéraux.

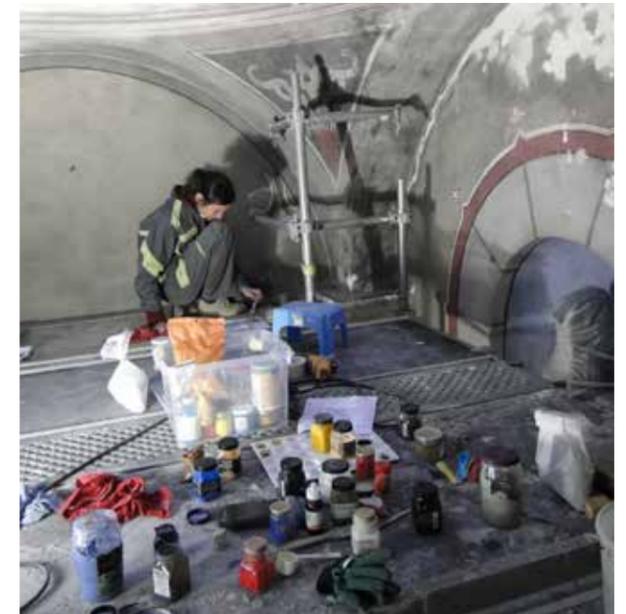
Les tonalités originales varient beaucoup.

Un même ton bien qu'il paraisse monochrome a de nombreuses variations due à la patine, aux auréoles d'infiltrations, aux usures. C'est donc une retouche difficile qui a été réalisée. Pour une même couleur nous réalisons plus de trois tonalités pour nous adapter à ces variations chromatiques.

Trois techniques de réintégration ont été utilisées. Sur la voûte qui présente beaucoup d'usures, toutes techniques aqueuses auraient entraîné des auréoles. Après tests, une technique à sec à présentée satisfaction. Les usures et les lacunes du bleu de la voûte ont ainsi été comblées par une retouche au trait avec des pastels secs (crayon pastel Faber-Castell Pitt®).

Pour le reste des décors, sur les zones originales comme dans les précédentes tranche de restauration, nous avons choisi de retoucher à l'aquarelle. L'aquarelle (gomme arabique liquide) est mélangée à des pigments libres.

Sur les grandes zones à restituer nous avons réalisé des badigeons de chaux pigmentés.
