**LA MOTTE DE GALAURE
PRIEURÉ SAINTE-AGNÈS
FRONTON OCCIDENTAL**

**Étude, conservation et
valorisation du décor historié.**

Octobre 2020

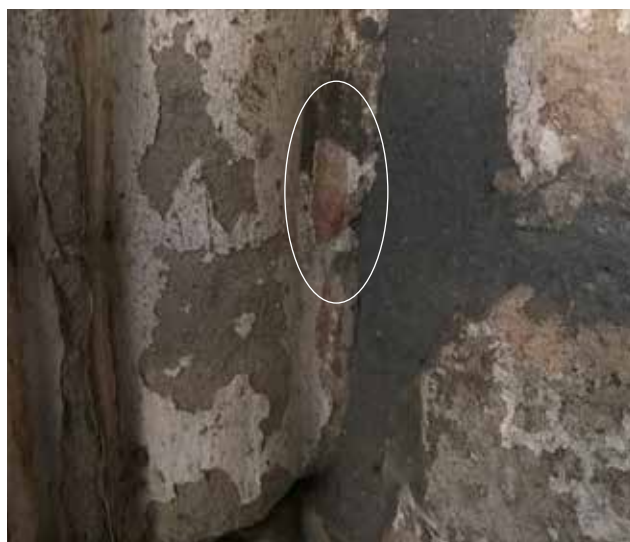
Un enduit est visible sur certaines parties du tympan comme au niveau du jointoiment des parements. L'enduit de jointoiment d'origine a pour ainsi dire totalement disparu suite aux rejointoiments de ces derniers parements au ciment. Les fragments d'enduit sont constitués de sable et de chaux. La couleur Chamois de ces fragments laisse penser que des argiles sont présents. Ces enduits n'ont pas été analysés car ils ont été trouvés suite au dégagement du badigeon blanc en mars 2020, soit après que les prélèvements aient été effectués et envoyés au laboratoire.

Détail de la façade,
Fragments de mortier en partie basse à gauche.

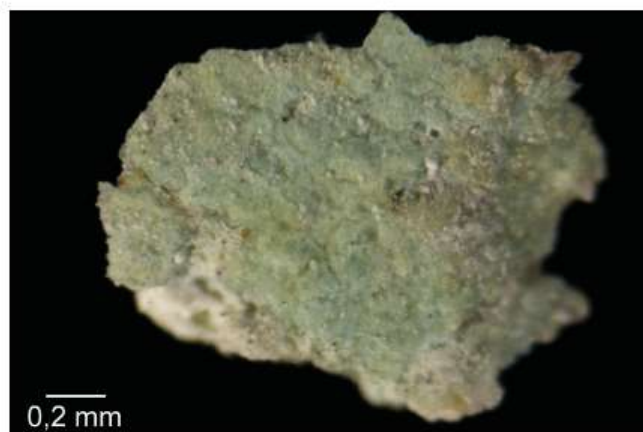
Vue en microscopie stéréoscopique de la face externe de l'échantillon MDG01. Grandissement d'origine: x48.

L'échantillon MDG01 est un fragment de couche picturale résiduelle de couleur vert clair.

L'analyse de la couche picturale de l'échantillon met en évidence la présence d'**oxalate de calcium** monohydraté [whewellite $\text{Ca}(\text{C}_2\text{O}_4)\cdot\text{H}_2\text{O}$], ainsi que de sulfate de calcium [**gypse** $\text{CaSO}_4\cdot 2\text{H}_2\text{O}$].

Les spectres obtenus présentent par ailleurs des bandes de diffusion centrées vers 300 cm^{-1} et 1408 cm^{-1} , dont l'origine n'a pas pu être établie. En particulier, ces bandes diffèrent des signaux Raman des principaux pigments de couleur verte (terre verte, malachite, atacamite, glauconite, vert-de-gris, résinate de cuivre, etc.).

Des investigations complémentaires (p. ex. analyse élémentaire en microscopie électronique à balayage) sont donc nécessaires pour identifier la nature du pigment vert employé.

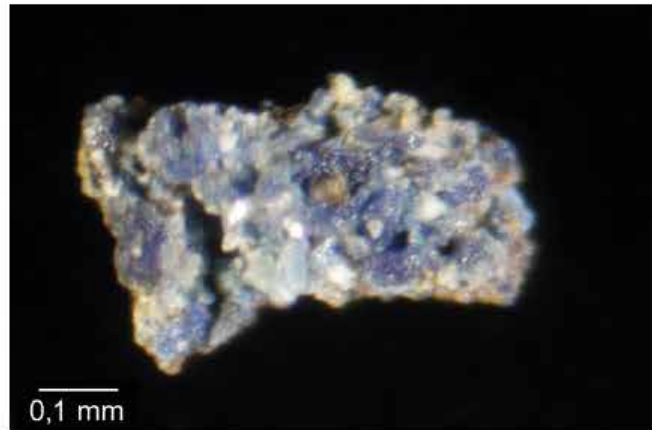
Vue en microscopie stéréoscopique de la face externe de l'échantillon MDG02. Grandissement d'origine: x64.

L'échantillon MDG02 est un fragment de couche picturale résiduelle de couleur bleue. Les observations en microscopie stéréoscopique montrent la présence de particules de couleur bleue et de rares particules incolores.

L'analyse de la surface de la couche picturale de l'échantillon met en évidence la présence majoritaire d'**azurite** [carbonate de cuivre hydraté, $\text{Cu}_3(\text{CO}_3)_2(\text{OH})_2$].

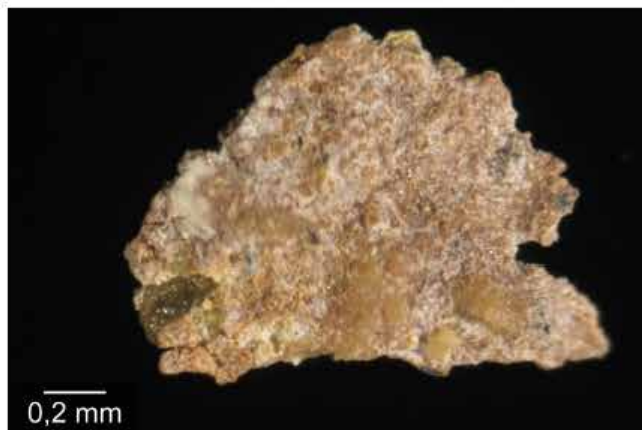
Vue en microscopie stéréoscopique de la face externe de l'échantillon MDG03. Grandissement d'origine: x50.

L'échantillon MDG03 est un fragment de couche picturale résiduelle de couleur rouge rosé, apparaissant orangée en microscopie stéréoscopique. La couche picturale présente en surface une phase discontinue incolore, d'aspect cristallisé.

L'analyse de la surface de la couche picturale de l'échantillon met en évidence la présence majoritaire d'**oxalate de calcium** monohydraté [whewellite $\text{Ca}(\text{C}_2\text{O}_4)\cdot\text{H}_2\text{O}$], et d'oxyhydroxyde de fer [goéthite $\text{FeO}(\text{OH})$], bandes principales à 300 et 390 cm^{-1} , attribué à l'utilisation d'**ocre jaune**. Par ailleurs, un doublet de faible intensité à 1050/1055 cm^{-1} pourrait être attribué à la présence d'hydrocérusite (blanc de plomb).

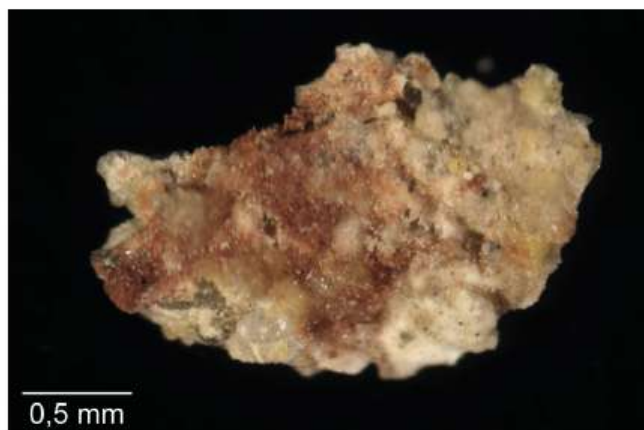
Vue en microscopie stéréoscopique de la face externe de l'échantillon MDG04. Grandissement d'origine: x36.

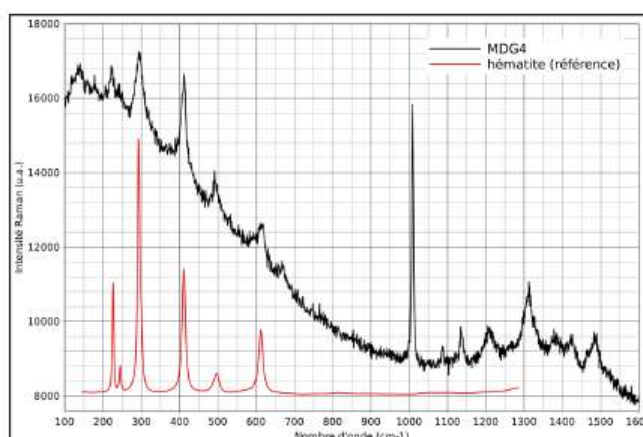
Spectre Raman obtenu en surface de l'échantillon MDG04.

L'échantillon MDG04 est un fragment de couche picturale résiduelle de couleur rouge.

L'analyse de la surface de la couche picturale de l'échantillon met en évidence la présence majoritaire d'oxyde de fer [hématite Fe_2O_3], associé à l'utilisation d'**ocre rouge**. La bande de forte intensité centrée à 1008 cm^{-1} est attribuée à un sulfate de calcium (gypse $CaSO_4 \cdot 2H_2O$). La bande centrée vers 1087 cm^{-1} est attribuée au carbonate de calcium (calcite $CaCO_3$).

Par ailleurs, de multiples bandes additionnelles entre 1100 et 1500 cm^{-1} n'ont pas pu être identifiées avec certitude, mais semblent pouvoir être attribuées à une laque à base de colorant anthraquinone*, à base de cochenille par exemple (carmin de cochenille, kermès...).

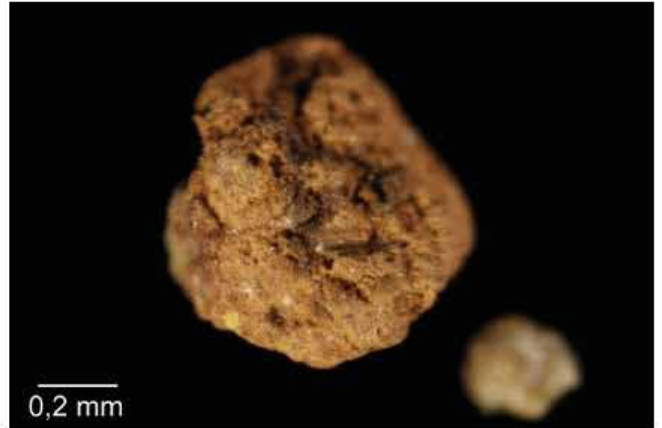
Vue en microscopie stéréoscopique de l'échantillon MDG05. Grandissement d'origine: x64.

L'échantillon MDG05 est un fragment de couche picturale résiduelle de couleur rouge brun.

L'analyse de l'échantillon met en évidence la présence majoritaire de cinabre (HgS), attribuée à l'utilisation de vermillon.

Il est à noter que l'aspect noirci de la couche picturale, visible à proximité du lieu de prélèvement de l'échantillon MDG05, pourrait être lié à une altération physico-chimique du cinabre*.

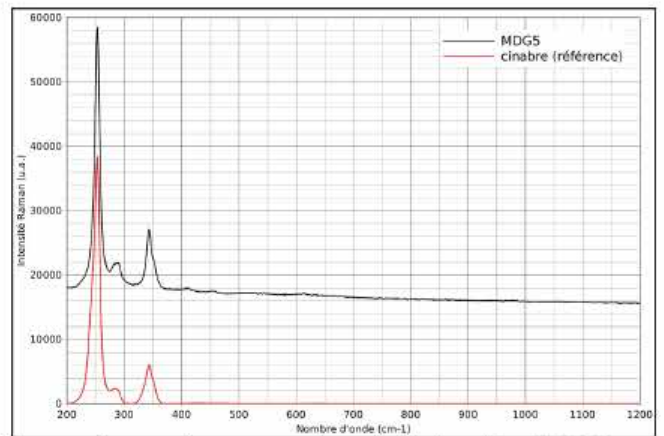
Spectre Raman obtenu en surface de l'échantillon MDG05.

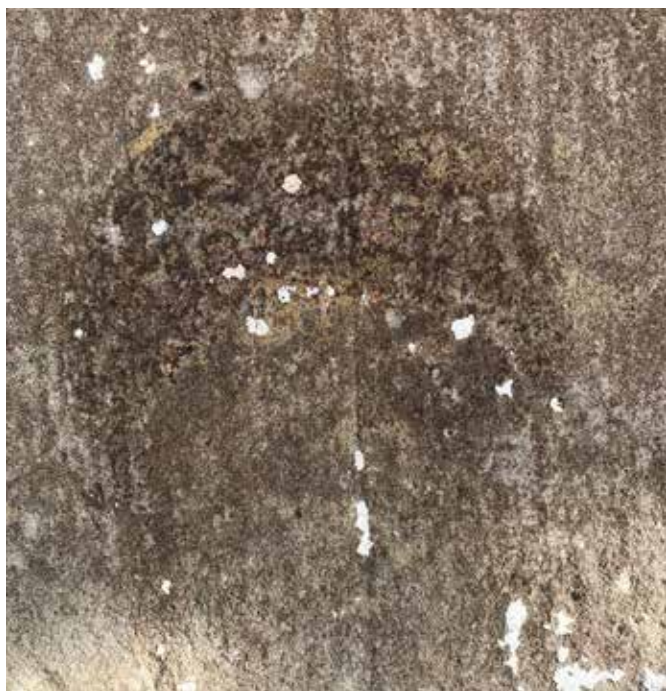
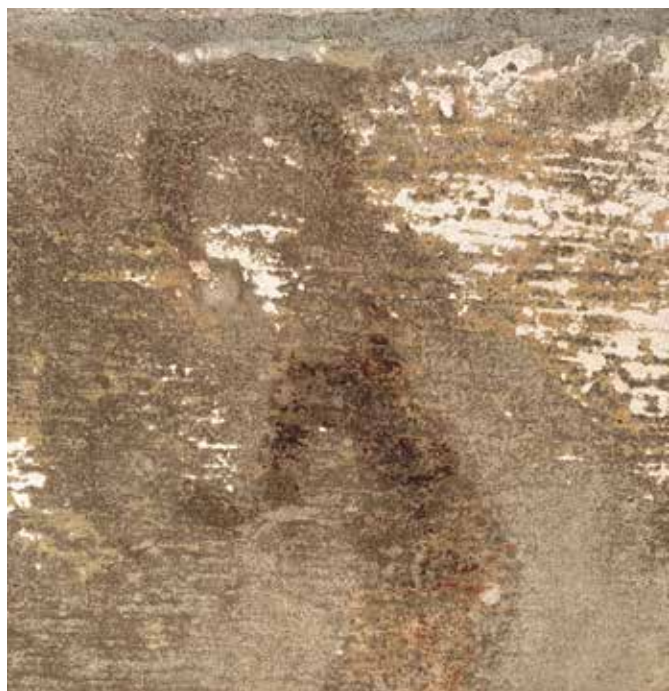
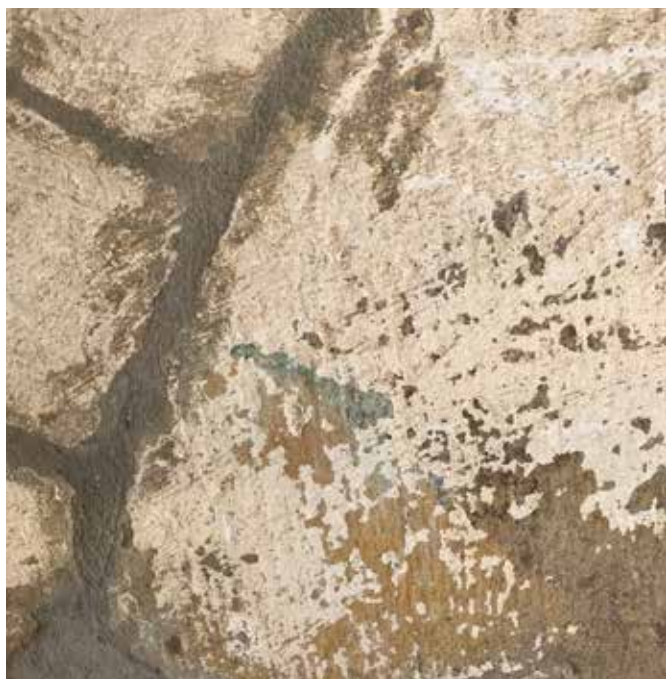
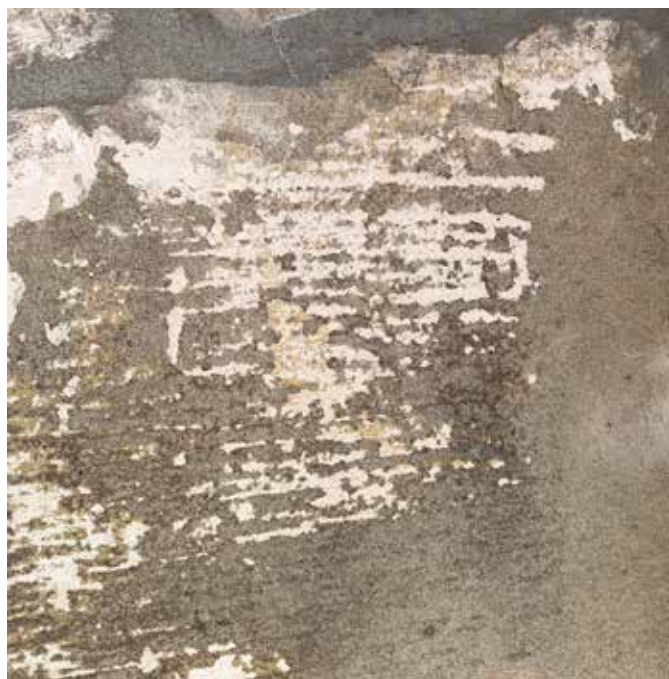
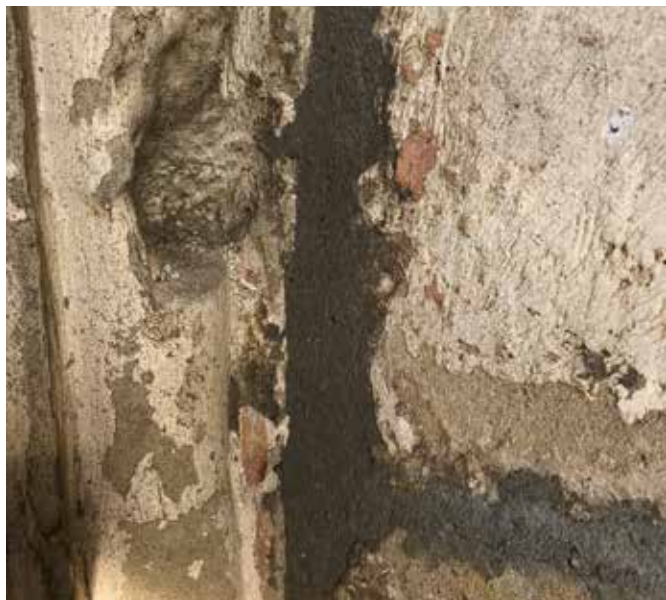
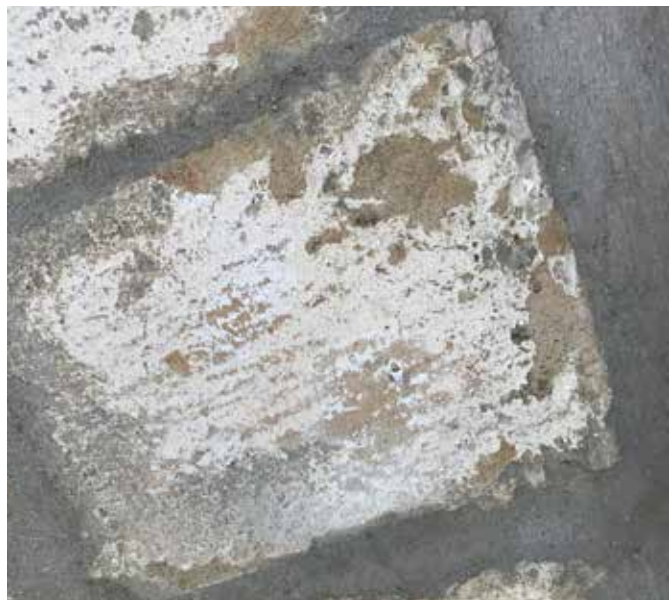
La couche picturale est extrêmement lacunaire du fait de son exposition aux intempéries en façade du bâtiment.

La matière picturale est lessivée.

La cohésion de la matière picturale est elle même très faible pour les mêmes raisons.

La couche picturale est totalement lacunaire sur les joints.

La scène historiée était totalement recouverte par un badigeon blanc. Le badigeon blanc assez épais recouvre l'ensemble du tympan, chapiteaux, des voussures et les parties basses de la façade. Son application est postérieure aux peintures. Le badigeon blanc est visible sur les clichés vers 1900. Il est ancien et est venu recouvrir la scène probablement déjà endommagée par les intempéries depuis sa réalisation.

Lors de notre intervention en mars 2020, le badigeon était encore présent sur environ 70 % du fronton.

Postérieurement au badigeon blanc et à l'enlèvement du porche, tous les joints ont été repris au ciment artificiel et sont facilement identifiables de par leur couleur grise et leur dureté.

La lacune centrale créée par l'ancrage de l'ancien faîtage, a été rebouchée par une pierre en débord et jointoyée au ciment. Cette intervention est visible sur les clichés de 1960.

Façade du prieuré Sainte-Agnès, État d'altération des peintures en décembre et avril 2019.

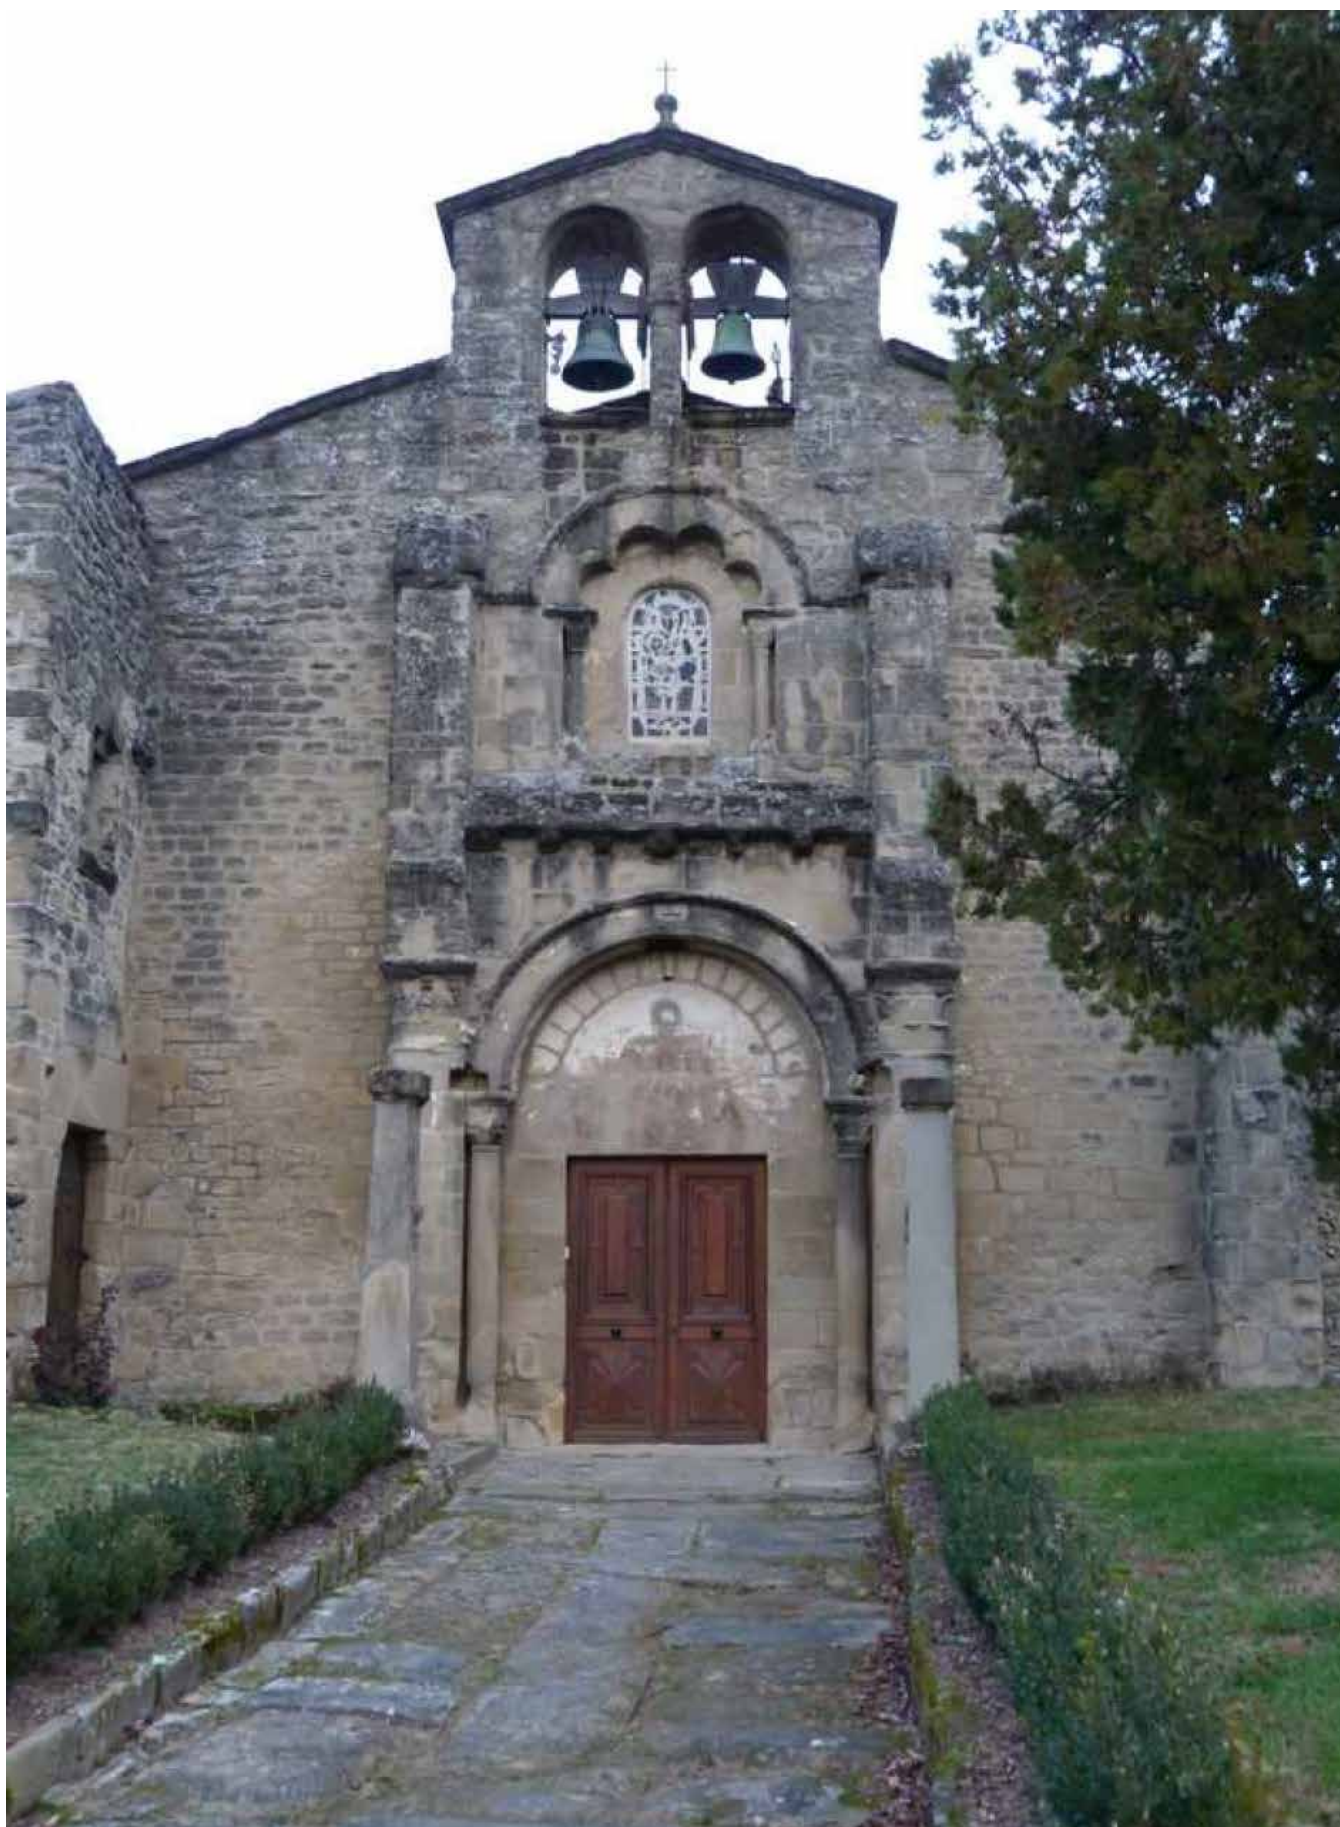
Façade du prieuré Sainte-Agnès,
Photographie en 2010 avant les travaux.

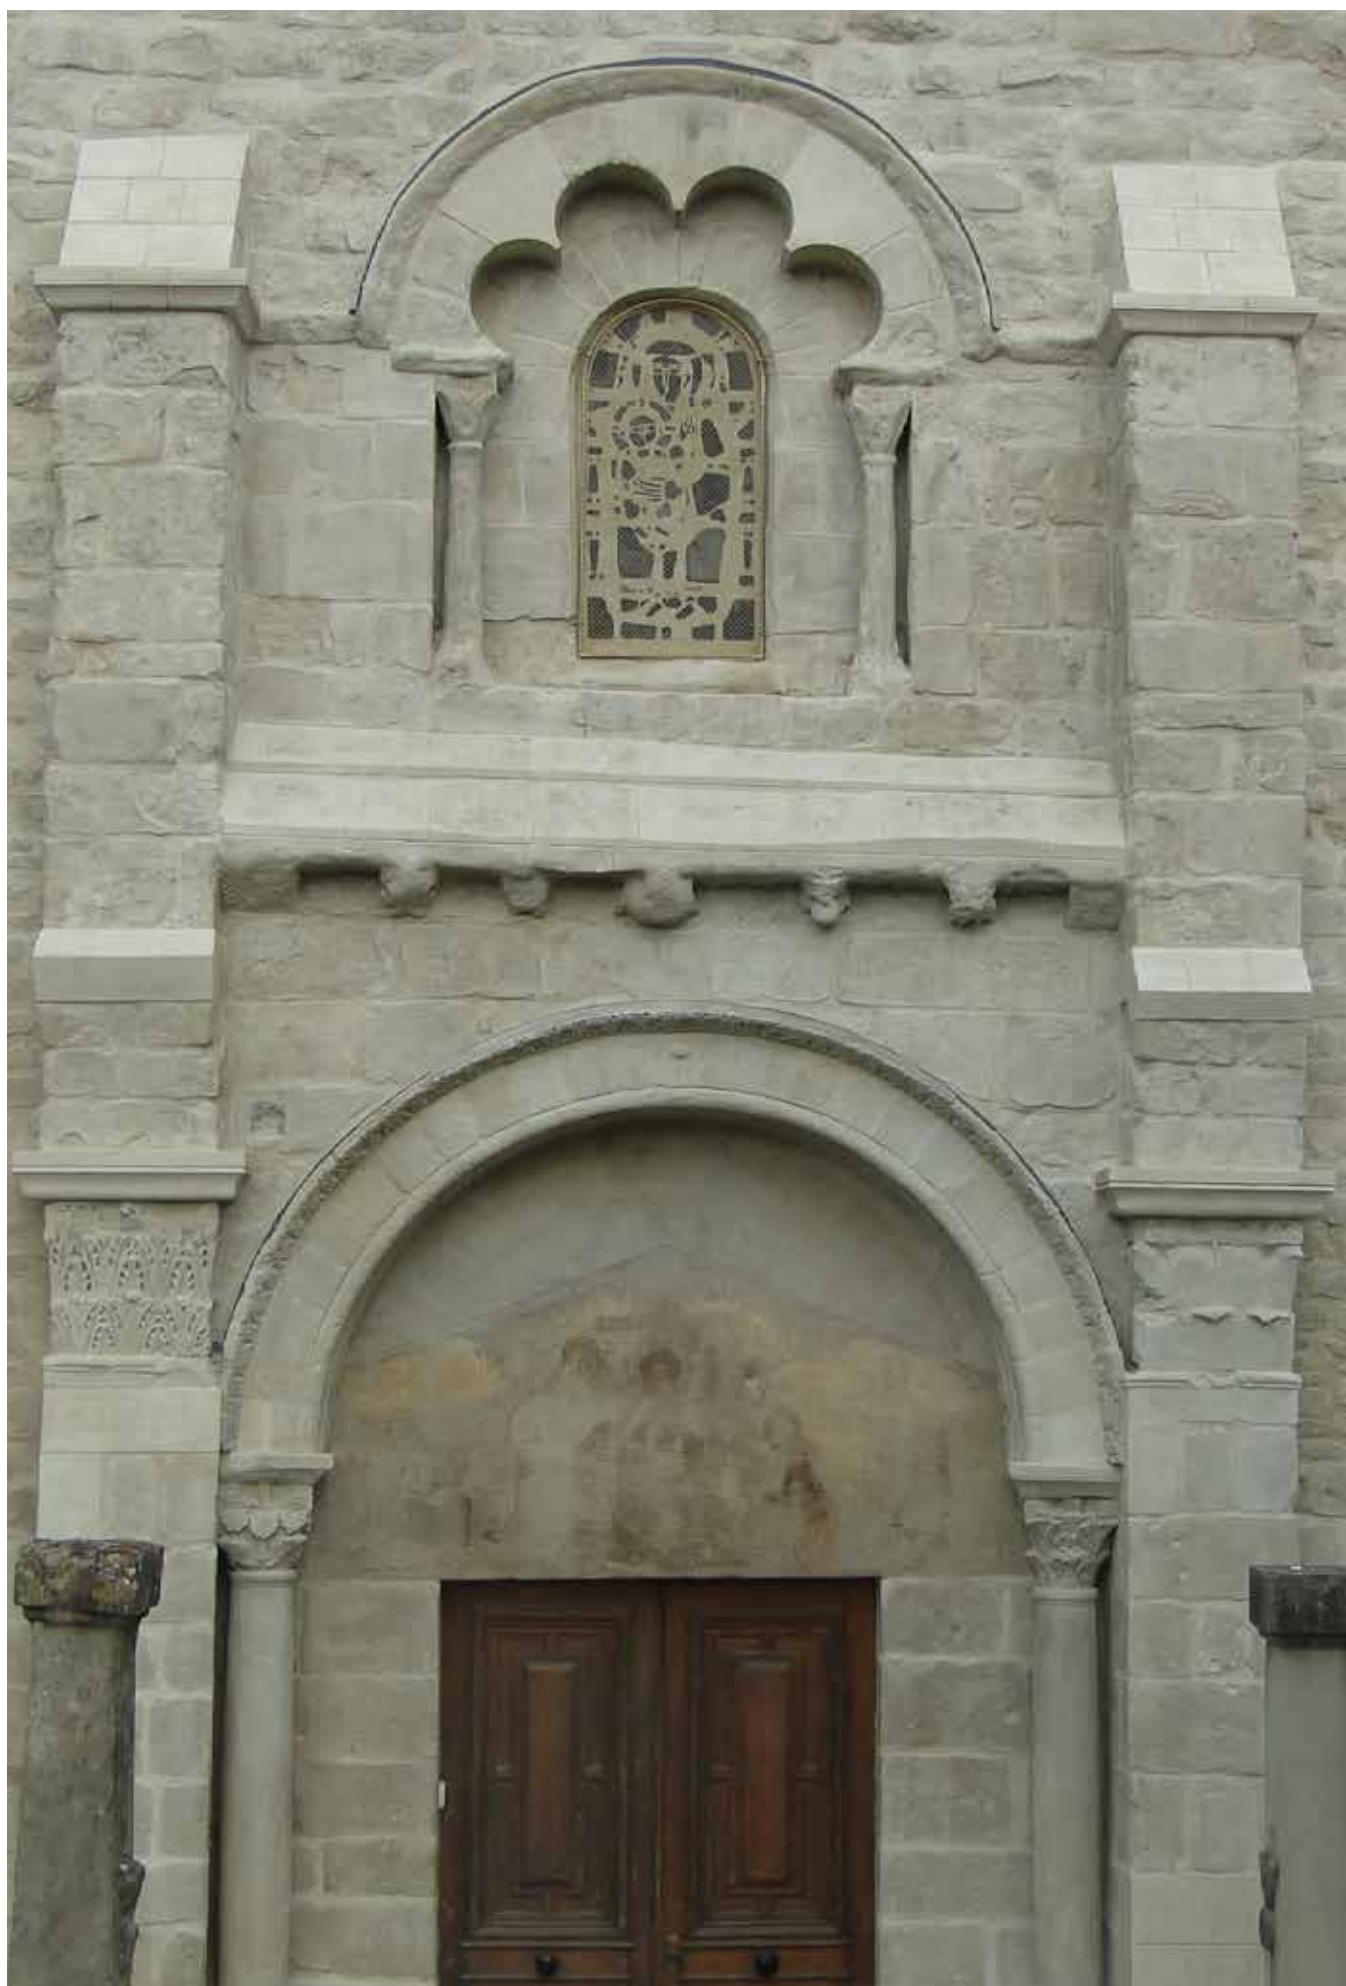
Façade du prieuré Sainte-Agnès,
Avant travaux en 2010
Après réintégration des enduits août 2020
Après retouche finale en Septembre 2020.

L'étape de réintégration, uniquement des enduits de restauration, prévue dès le début du chantier a laissé place à une retouche plus poussée pour améliorer la lecture de la peinture murale du tympan. La forme de bâti faïtière a été retendue. Les usures ont été repiquées par des glacis colorés. Les lacunes ont été refermées par un léger tratteggio à l'aquarelle. Certaines nuances dont les blancs ont été restitués au crayon pastel sec de marque Faber-Castell® Pitt. Du fait de sa situation en extérieur la retouche a été stabilisée par une fine pulvérisation de Syton X30® à 2 % dans l'eau.
