**Étude des décors muraux
St-Julien-Molin-Molette
Loire**

**Diagnostic
Mai 2020**

**Atelier Caroline Snyers
In Situ Conservation**

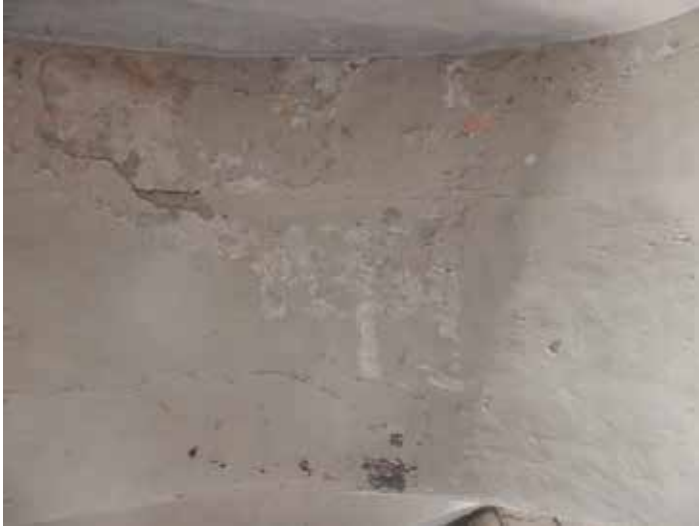
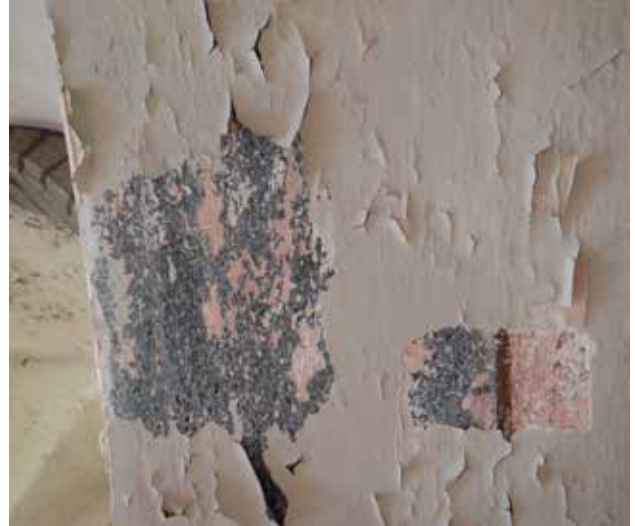
Travée 2, chapelle nord:

Comme dans les autres chapelles, les trois parois ont été redressées avec un enduit de sable et de ciment. Un retable en bois occupe toute la paroi Est.

La voûte est en berceau sans croisée d'ogive.

Nous n'avons pas observé le décor du XVIIème siècle. Cependant bien que lacunaire, l'enduit et la polissure blanche sur lesquels le décor est généralement exécuté dans les autres parties de l'édifice, sont bien présents sur la voûte de cette chapelle.

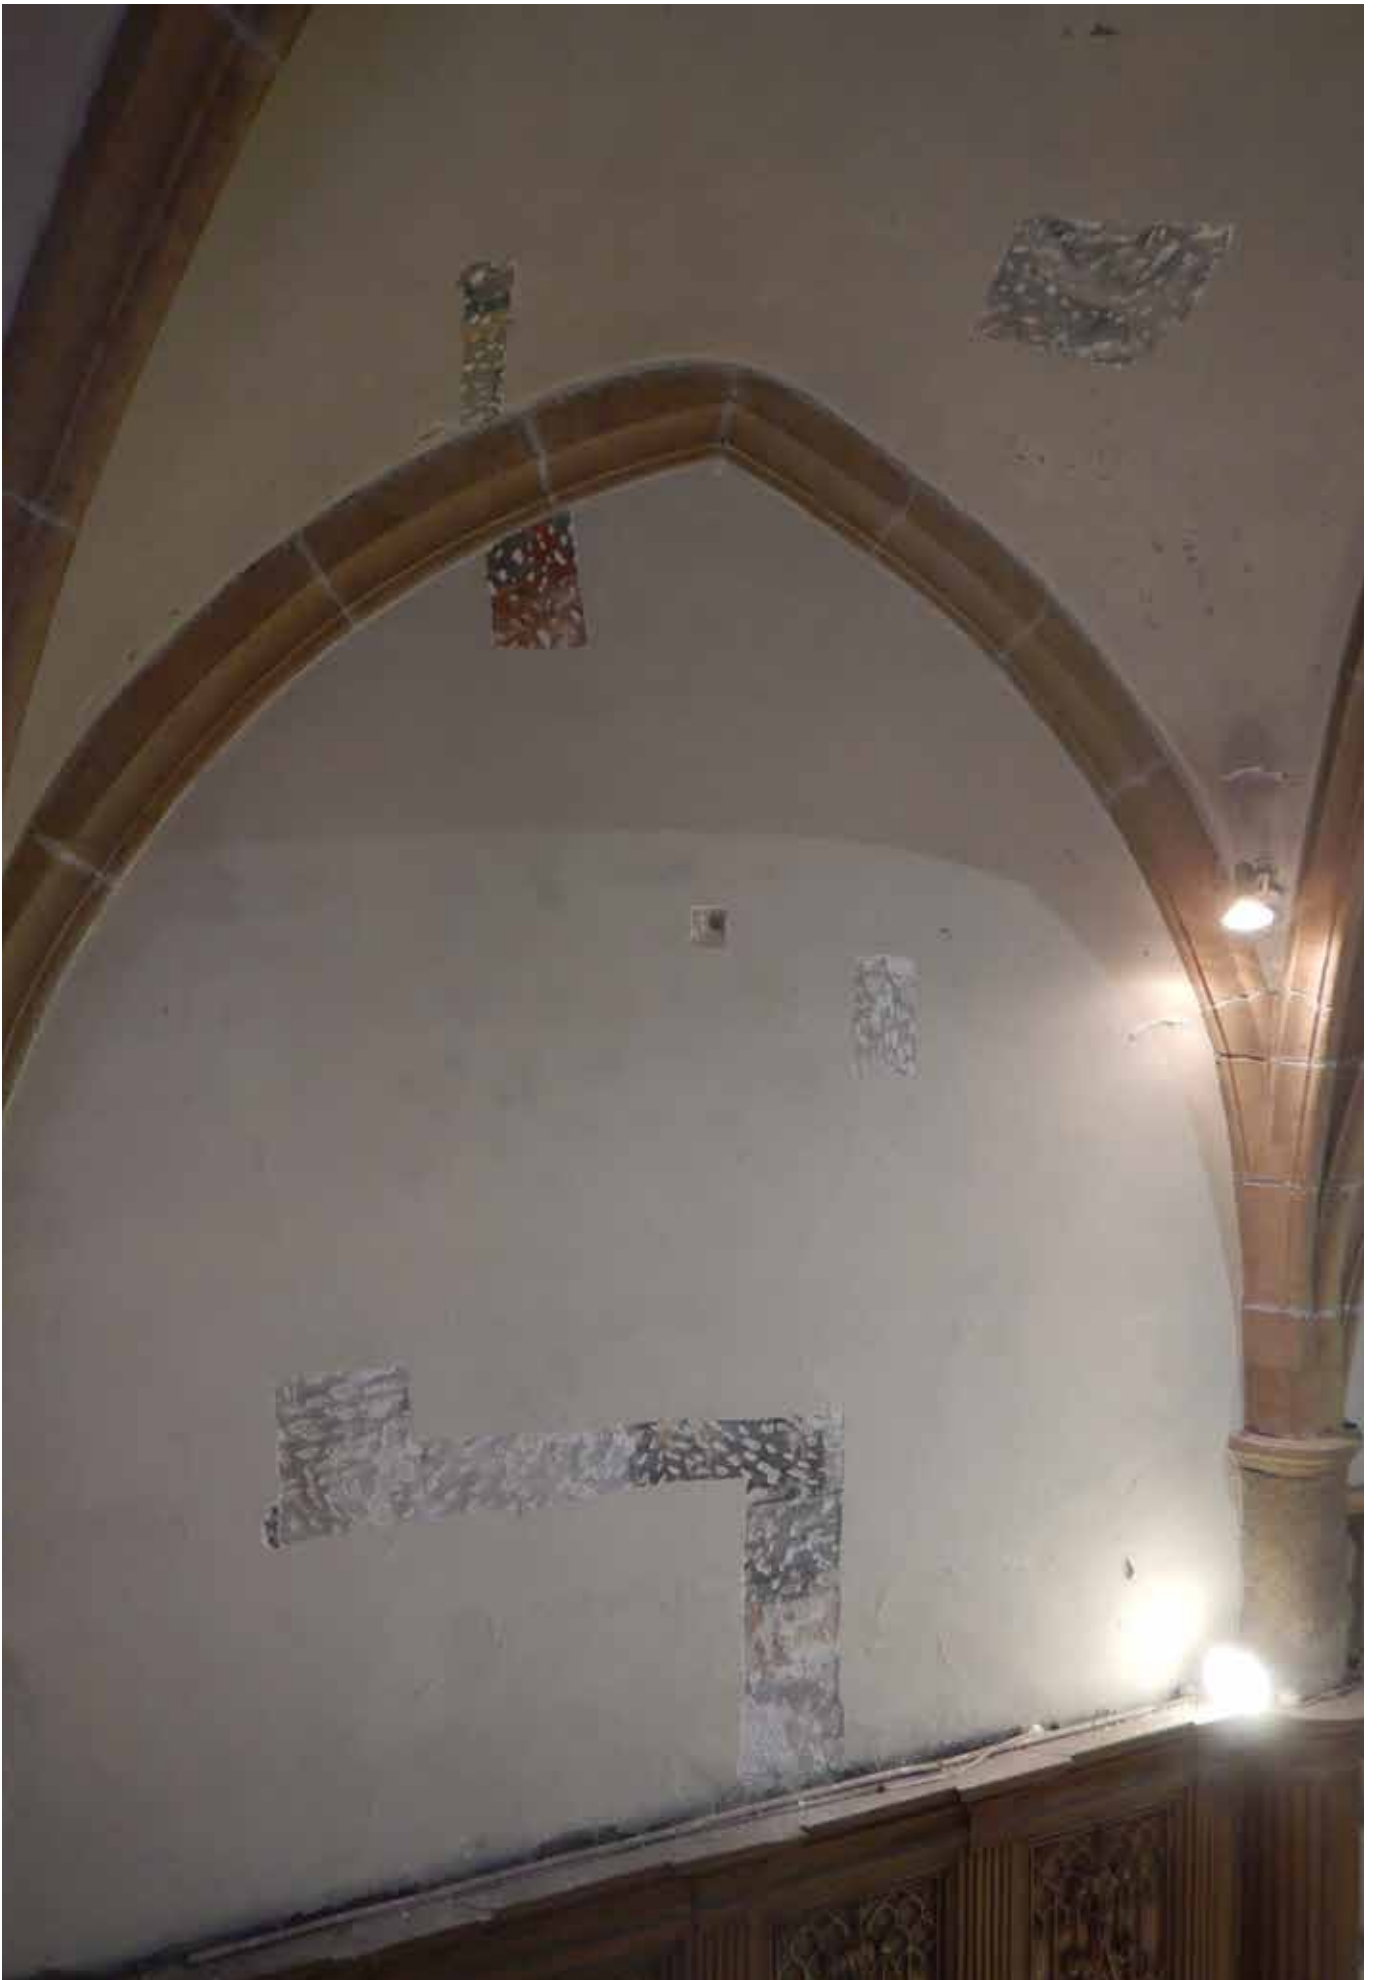
10. Localisation des décors

Le plan et les élévations ci-joints présentent la situation des décors d'après la présente étude de mars 2020. Les chapelles de la première et deuxième travées conservent des enduits et décors du XVII^{ème} siècle. Cependant ces zones ont été reprises avec des enduits plus récents. Les emplacements des fragments de décors ont été représentés de façon indicative.
