Chapelle du château de Montplaisant

Saint Hilaire de Brens
(38)

Rapport de
conservation-restauration
des peintures murales
décembre 2013

Caroline Snyers

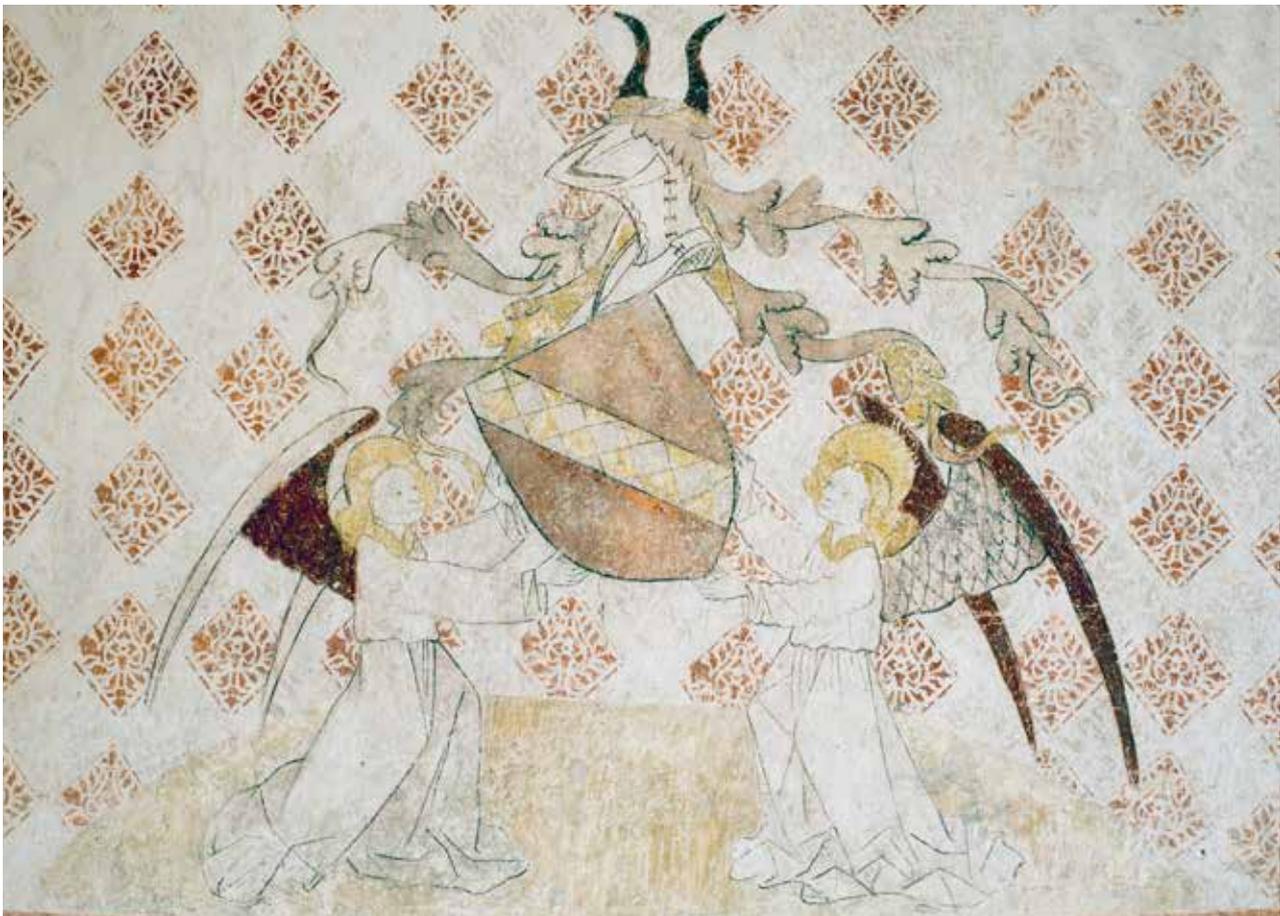
1. La Crucifixion au registre supérieur et la Cène au registre inférieur.

2. Blason de la famille Loras de Montplaisant.

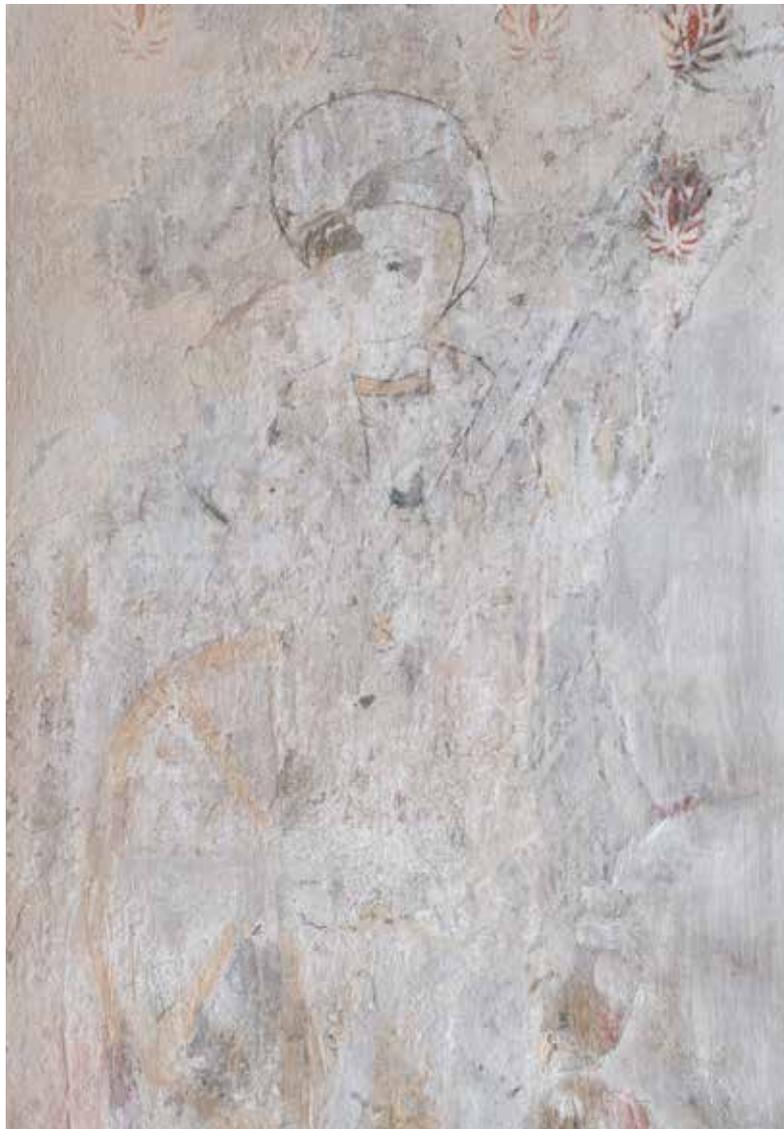
1. et 2. Un évêque saint Hilaire (?) et saint Antoine.

3. Sainte Catherine dont la couche picturale est très usée.

Sainte Catherine est extrêmement difficile à dégager. En effet, située entre les deux fenêtres, cette partie peinte a été victime d'humidité élevée qui a entraîné la présence de sels. Les badigeons se sont calcités, ils sont très durs, la coloration s'est modifiée.

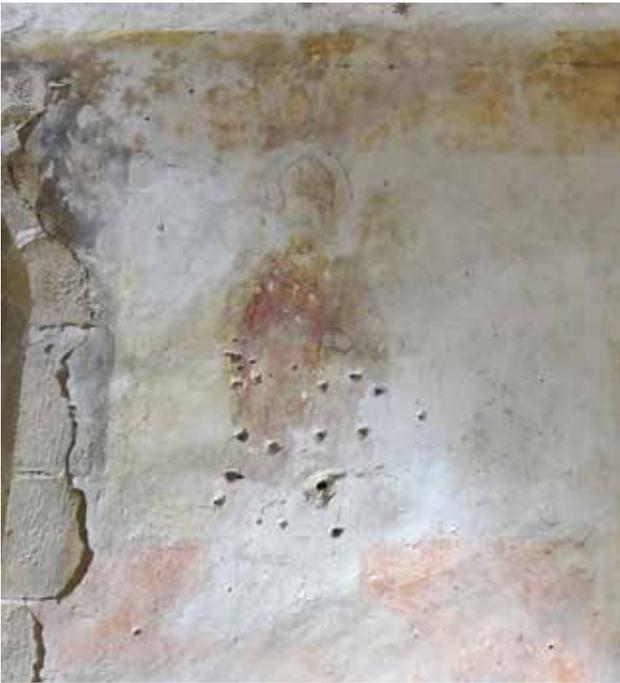
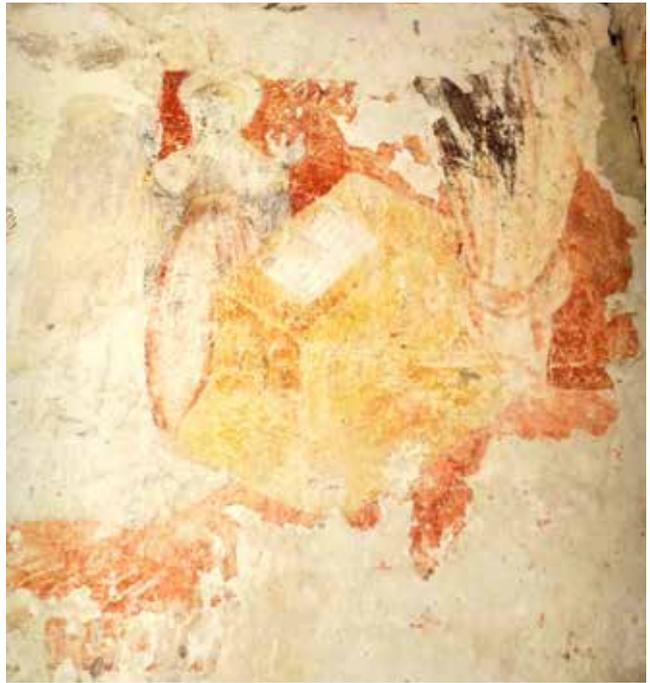
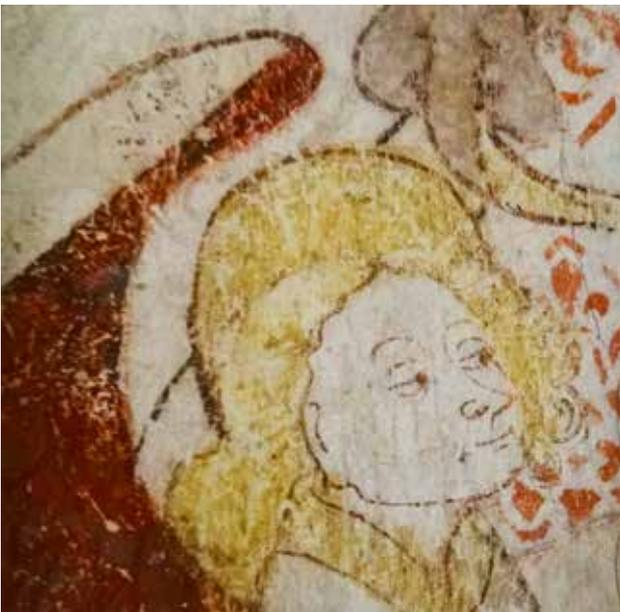
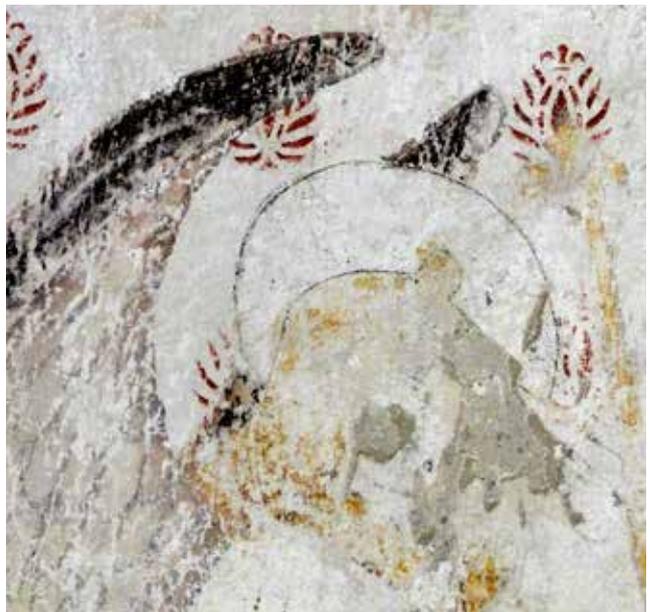
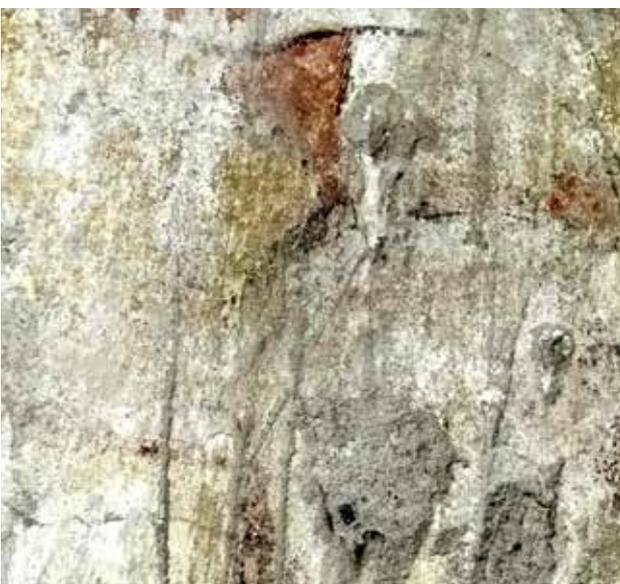
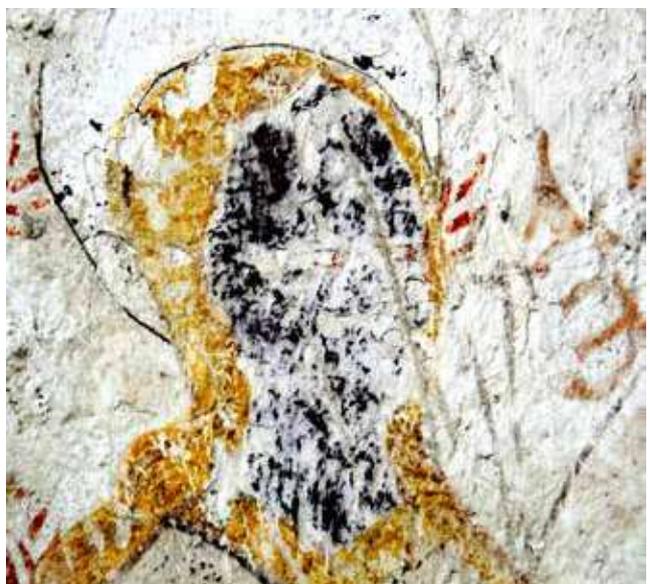
1. et 2. Mur Nord avant intervention.
3. Mur Ouest avant intervention.
4. Pied du mur Est avant intervention.

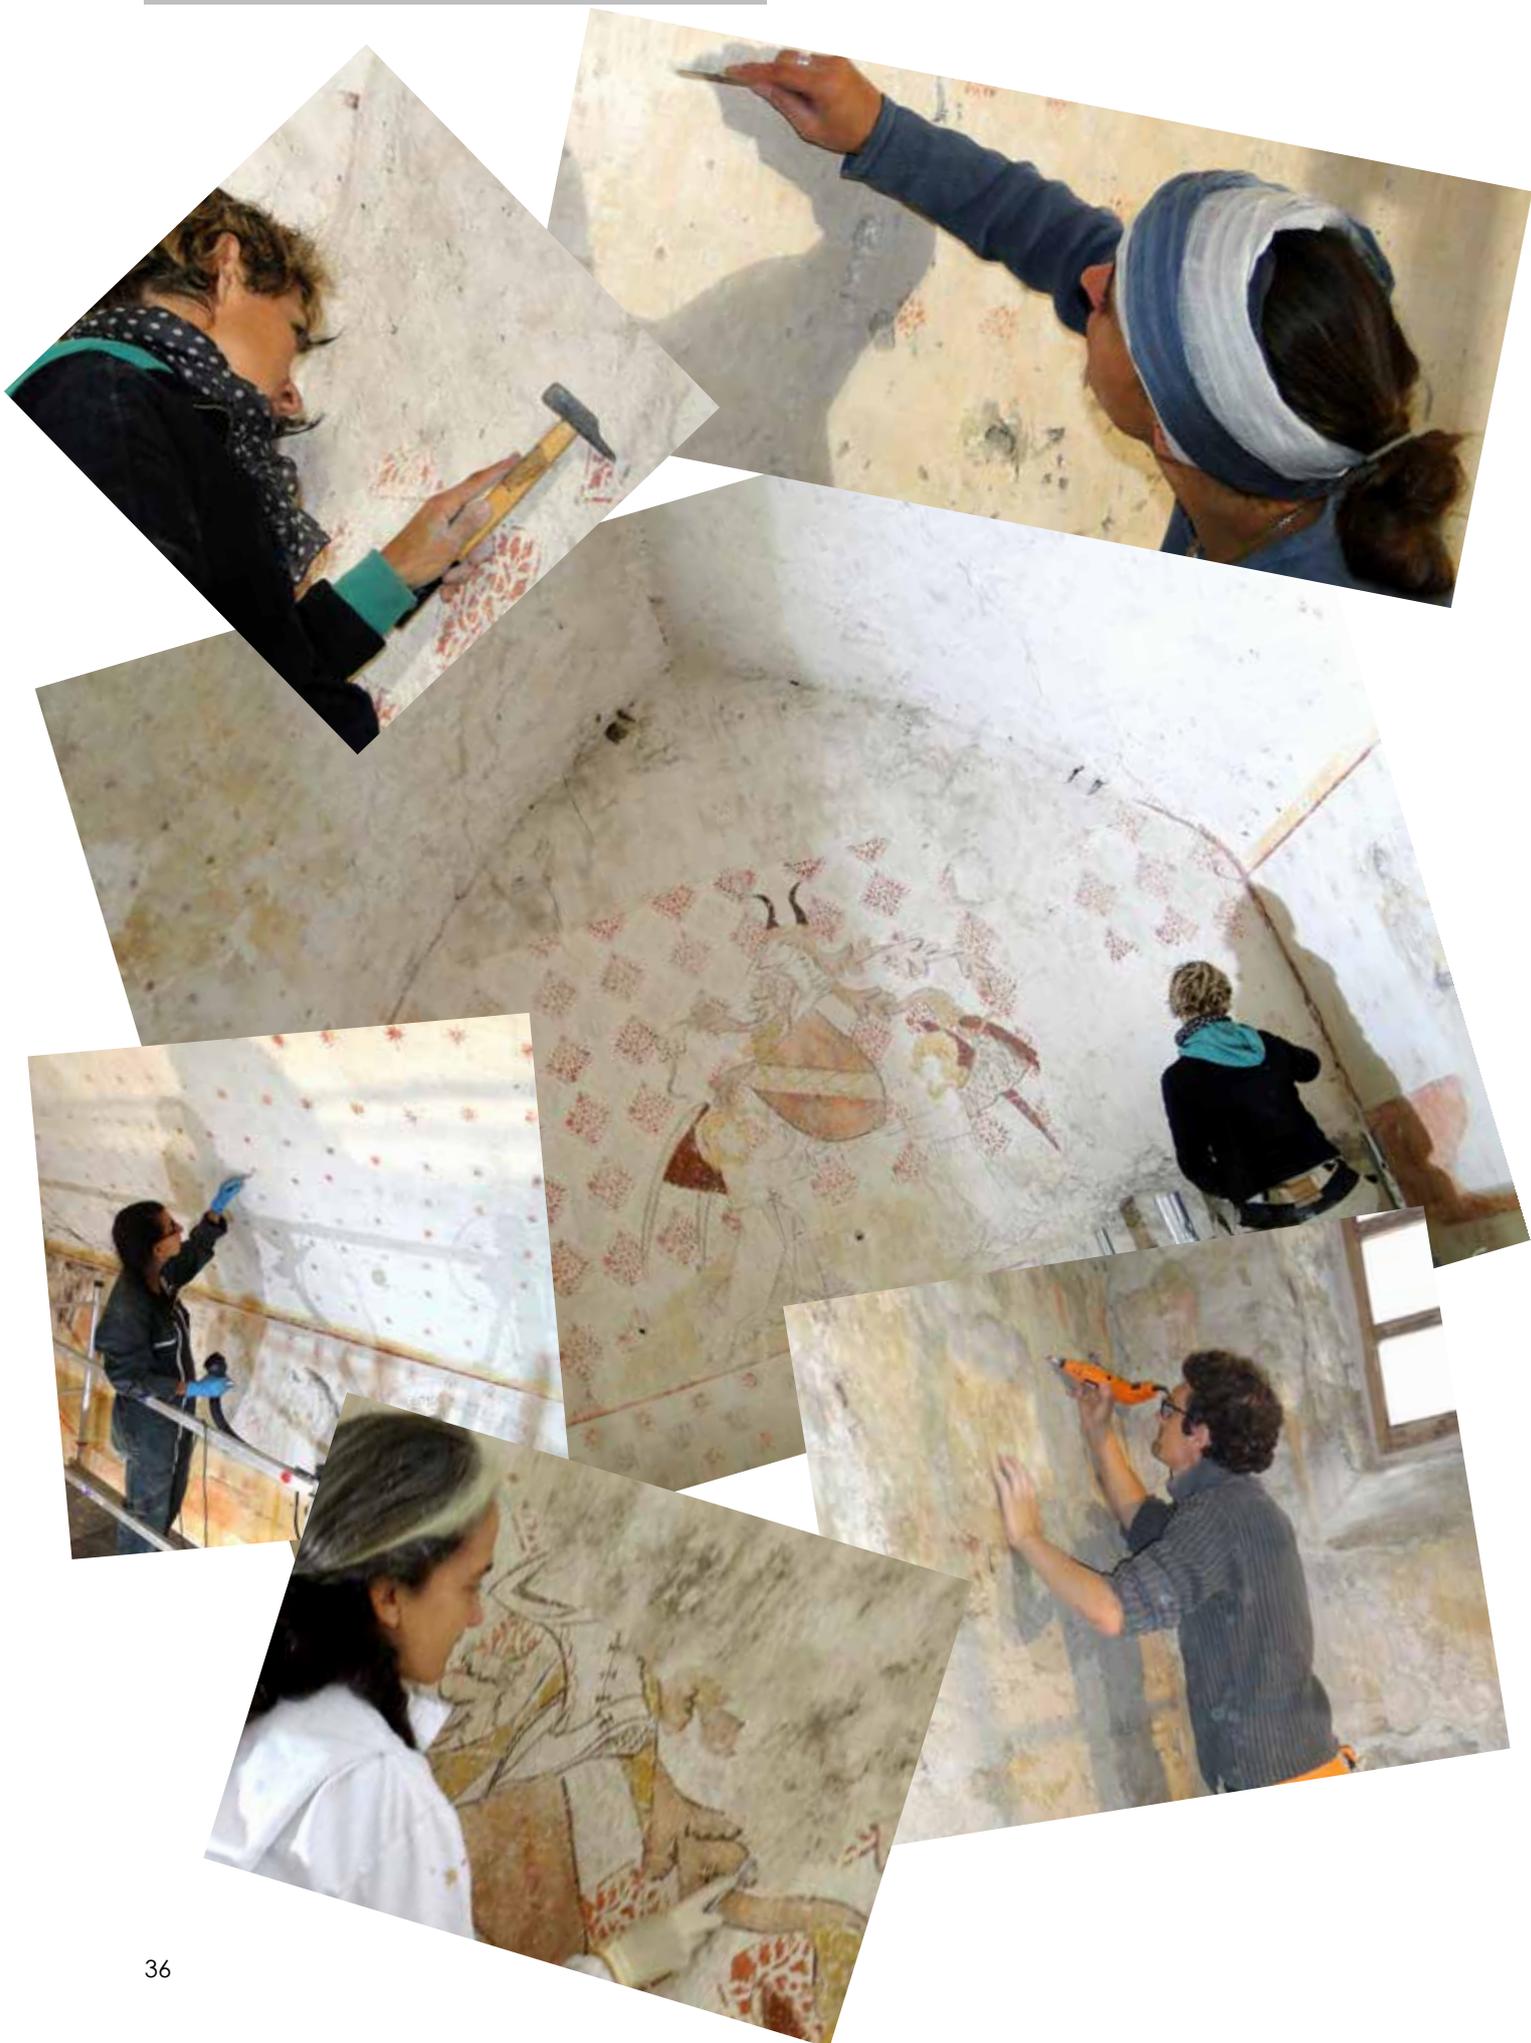
1. Mur Est
2. Blason et anges mur Sud.

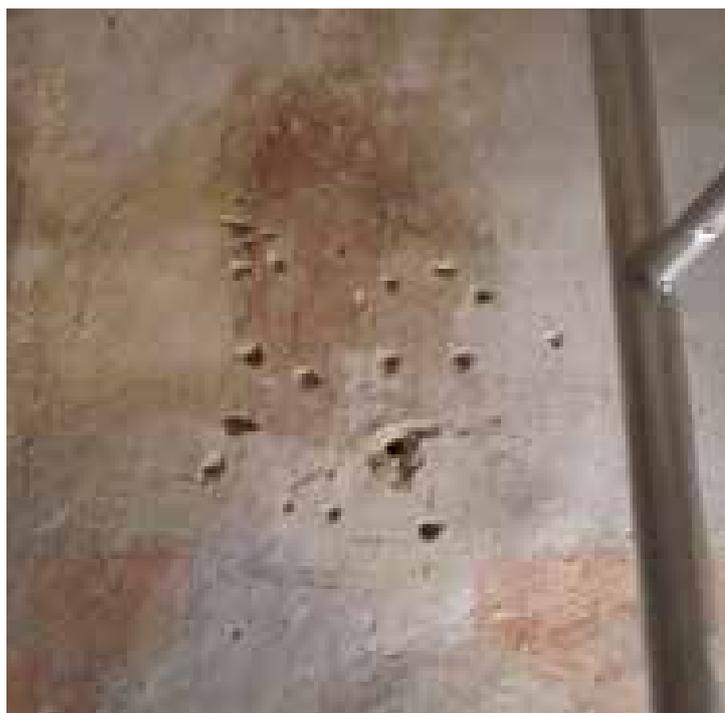
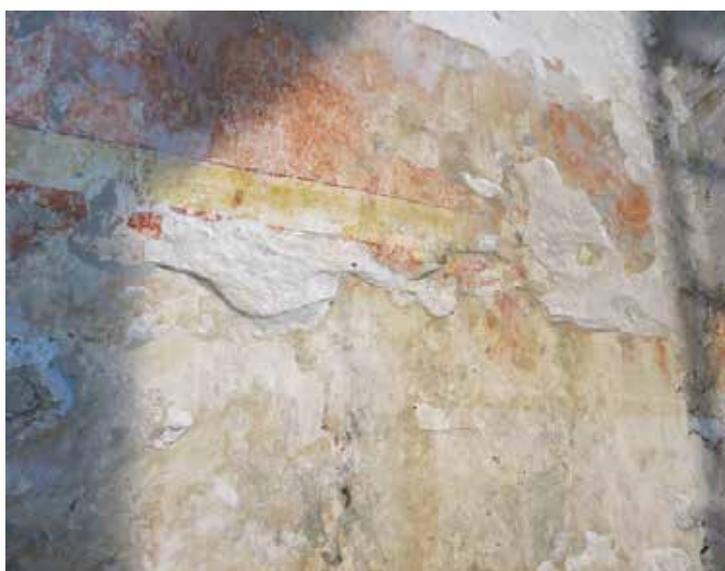
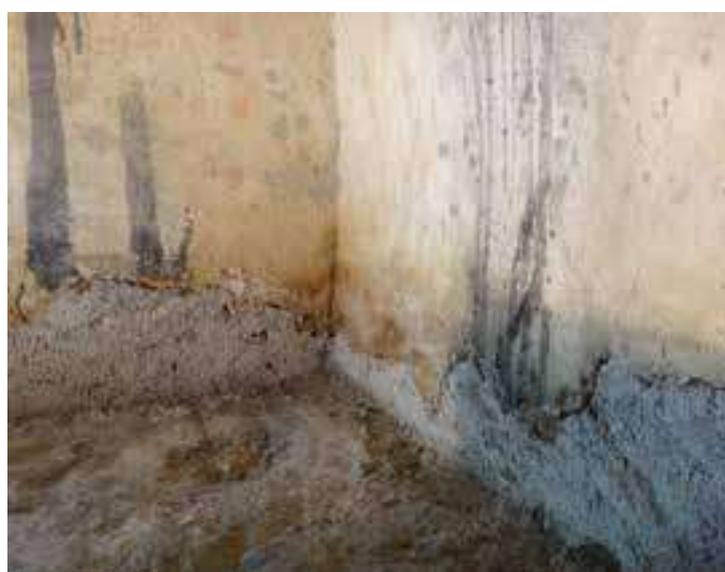
1. Détail de lacunes
d'enduit – mur Est.

2. Coulis de chaux
appliqué sur enduit
pulvérulent – mur
Nord.

Des lacunes dans l'enduit ont été reprises ponctuellement sur les quatre murs. Elles ont été préalablement dépoussiérées et humidifiées.

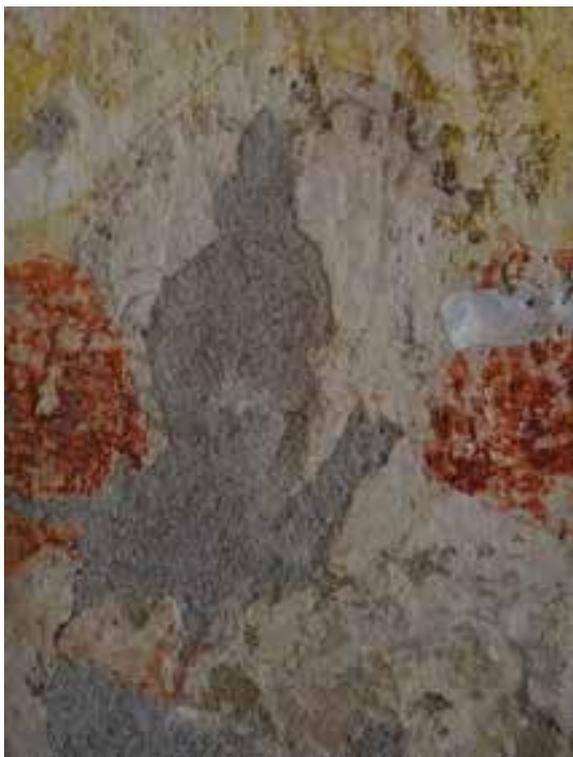
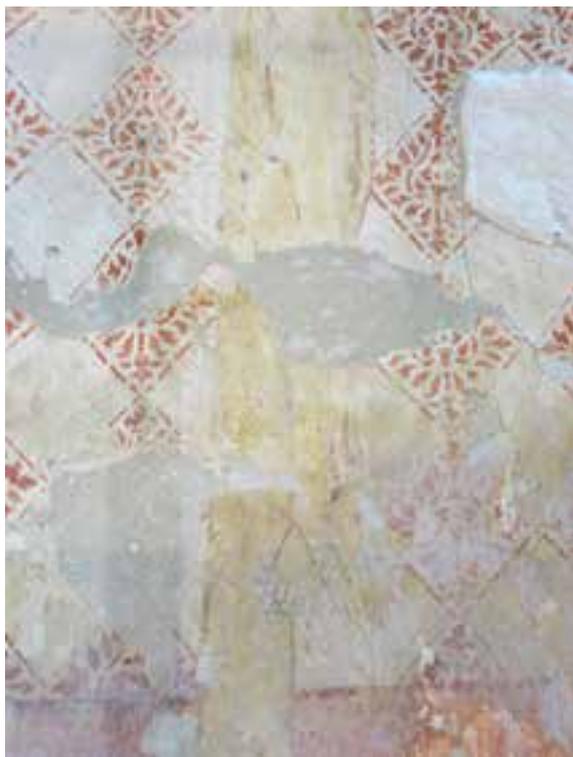
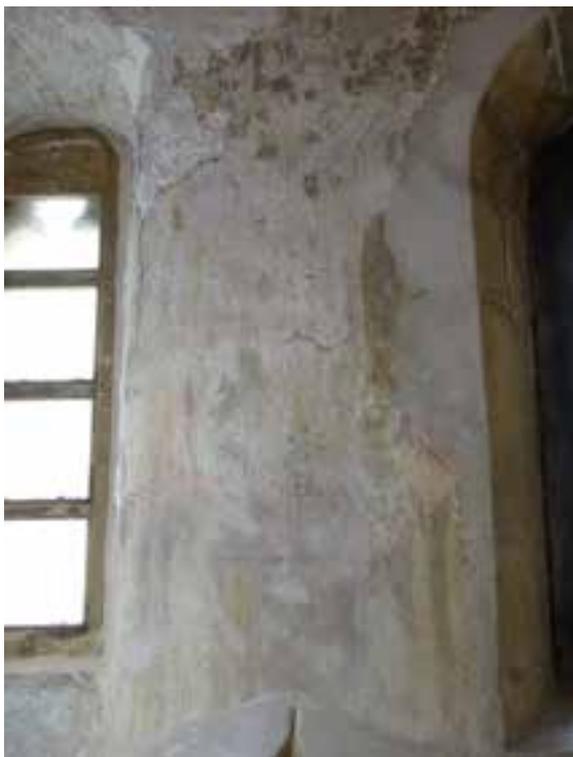
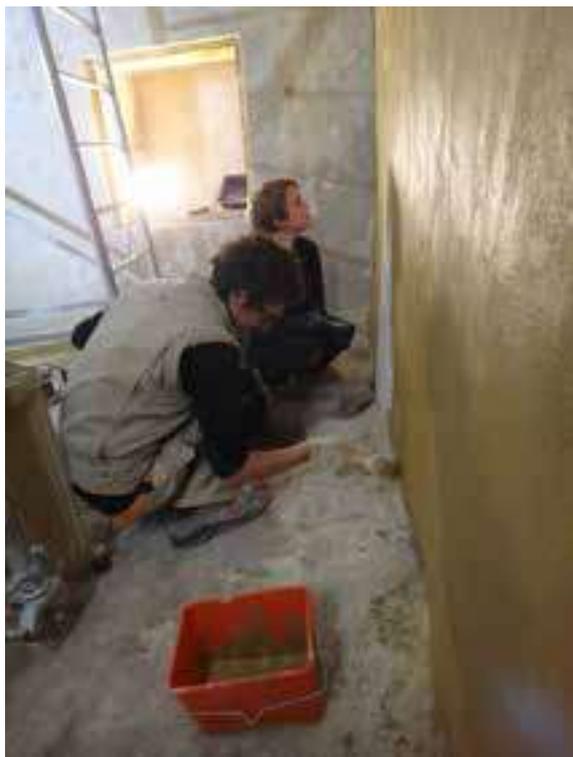
Le mur nord a particulièrement subi des désordres liés à l'humidité par capillarité et par ruissellement (défauts d'étanchéité de toiture à présent solutionnés).

Les lacunes étaient localisés au niveau des embrasures des deux baies et en pied de mur à cause des remontées capillaires.

1. Reprise ponctuelle des lacunes d'enduit – mur Nord.
2. Reprise ponctuelle des lacunes d'enduit – mur Nord.
3. Reprises des embrasures de baies : baie de droite en cours, baie de gauche achevée – mur Est
4. Application d'un badigeon de finition – mur Nord

Le choix du mortier s'est porté sur de la chaux hydraulique, permettant une prise en milieu humide. Une finition de badigeon de chaux aérienne a été appliquée en finition aux endroits où le décor avait disparu.

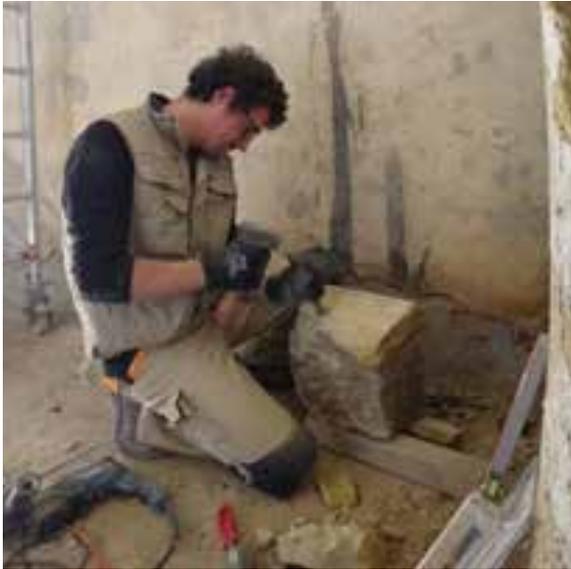
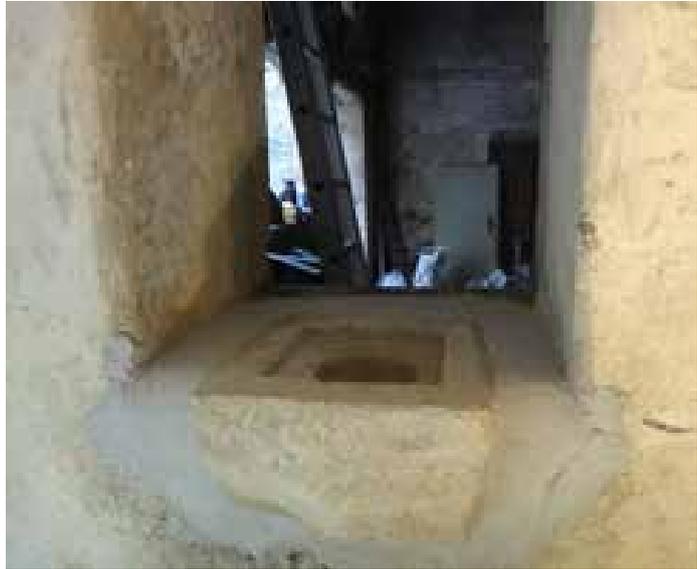
Restitution d'un bénitier

L'ancien bénitier de la baie gauche du mur sud avait disparu. A la demande du propriétaire, un bénitier restitué est venu combler ce manque.

Le propriétaire a fourni un bénitier en pierre calcaire qui a été retailé puis placé.

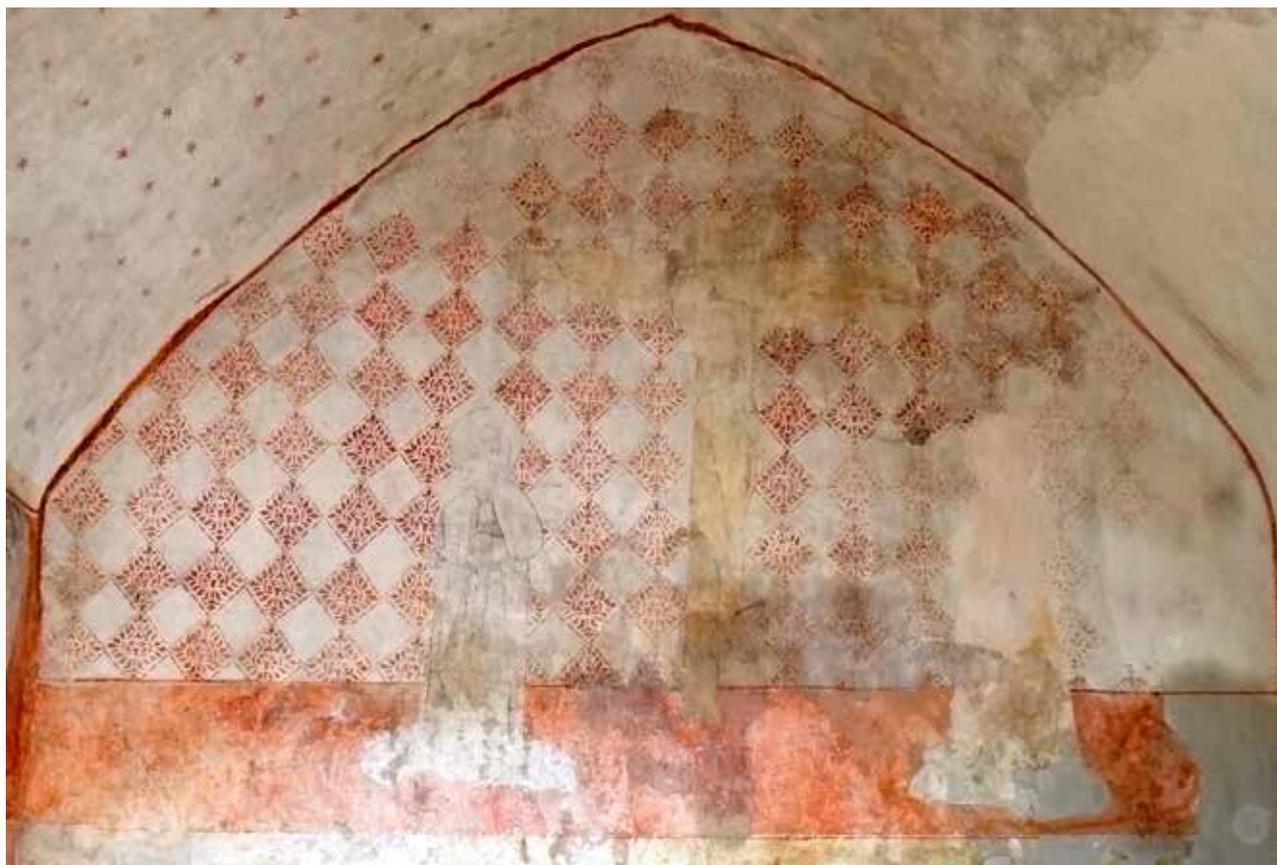
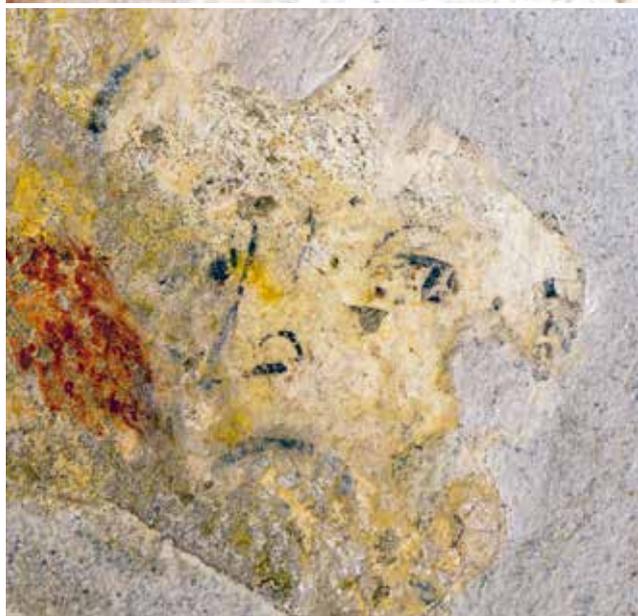
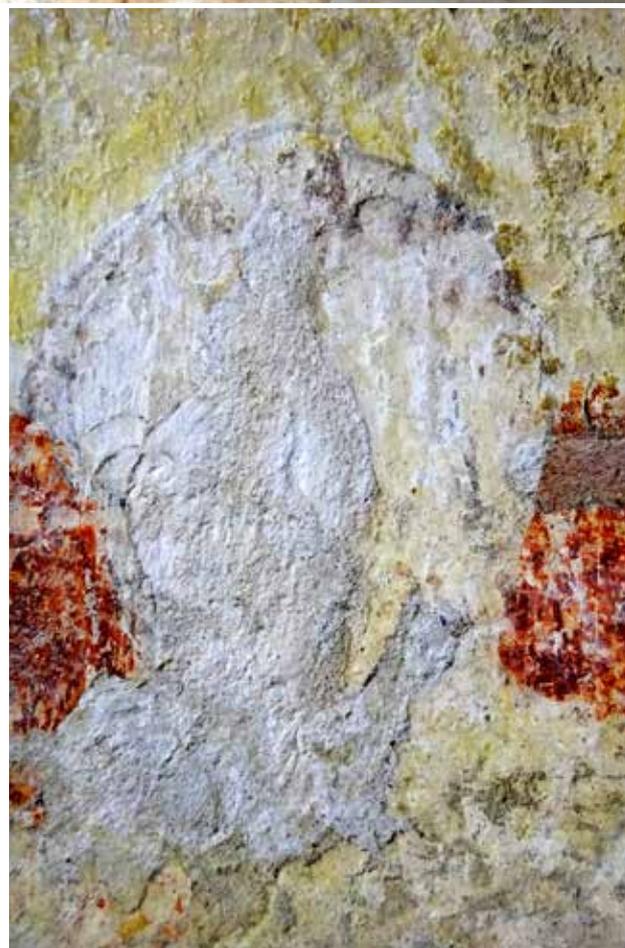
Détails du mur Nord après
traitement:

1. La crucifixion.
- 2 et 3. Apôtre et le Christ.
- 4 et 5. St Jean et Marie
Madeleine au pied de la
croix.
- 6 à 12. L'Es Apôtres de la
dernière Cène.

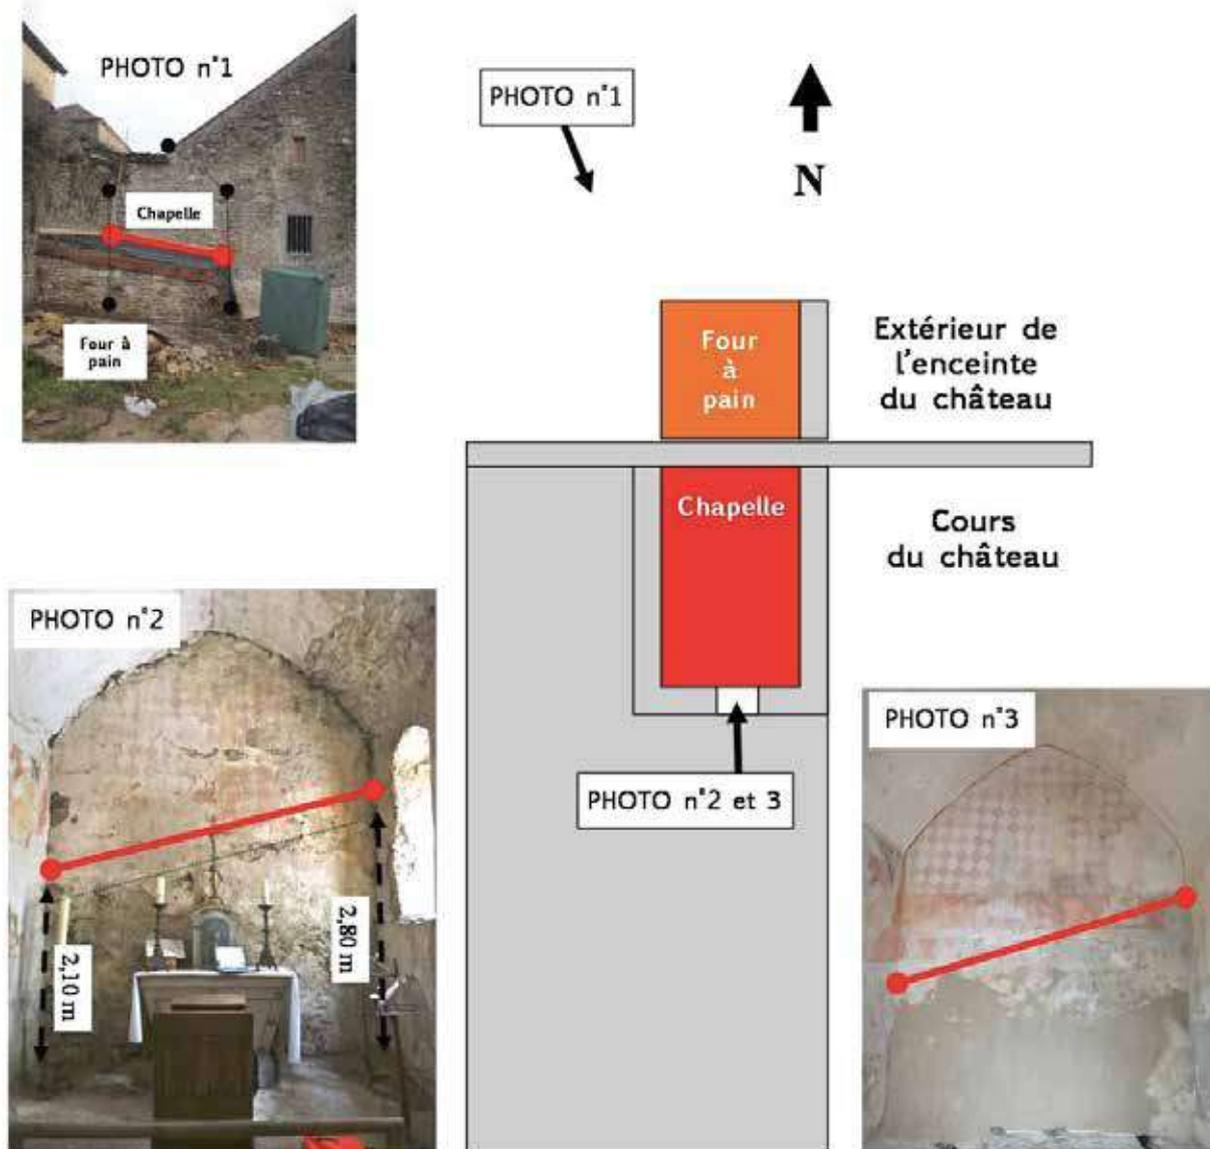
Les documents ci dessous détaillent la correspondance entre les altérations à l'intérieur de la chapelle et la hauteur du four à pain. Les mesures mettent en évidence une relation mathématique entre la hauteur du toit du four et les dégradations liées à l'humidité sur le mur Nord (2,80 m côté Est et 2,10 m côté Ouest).

À Montplaisant le mur Nord, en plus d'être celui le plus exposé aux intempéries et le moins réchauffé par les rayons du soleil, présente la difficulté d'être mitoyen d'un four à pains dont le toit a disparu et qui, rempli de terre et de végétaux, était une source d'humidité conséquente.

Malgré les aménagements effectués, il est probable que du remblai et de la terre soient encore en place et restent source d'humidité constante.

Depuis, une bâche a été tendue à la place du toit, une bonne partie des végétaux fut éliminée mécaniquement lors de la mise en marche du four à pains.

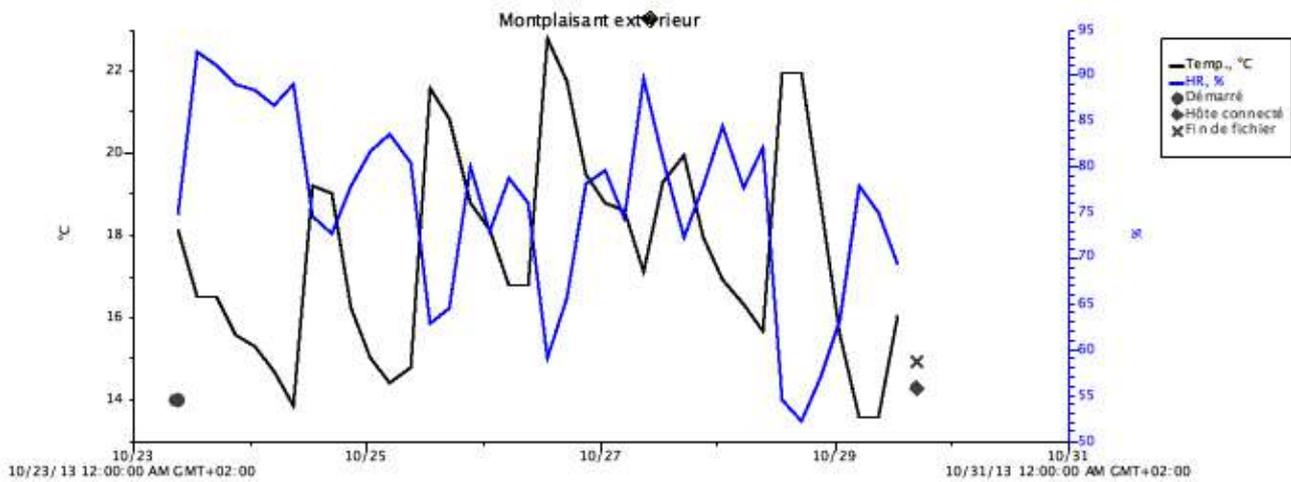
- l'humidité relative varie entre 50 et 100%, soit une amplitude de 50%,
- la température a connu une amplitude de 18°, descendant de 23° à 5° C.

L'amplitude jour/nuit est forte, la baisse maximale des températures et une augmentation maximum de l'humidité relative étant atteinte à 5 heures du matin, comme on peut le lire dans le deuxième graphe, qui est un extrait du premier, et qui détaille les variations sur 7 jours.

À remarquer, l'humidité relative extérieure n'est jamais descendue au-dessous de 50%, même quand il faisait plus de 20°, traduisant un climat humide de façon permanente.

8. Les courbes sont en plusieurs graphes parce que le capteur était déficient (après avoir changé la pile plusieurs fois, il a été remplacé par le fabriquant).
