**STATUE D'UNE VIERGE À L'ENFANT,  
Entrelacs.  
Rapport de conservation-restauration**

Octobre 2020

**A. 1. Constat d'état de l'œuvre**

**A. 2. Déroulement du traitement**

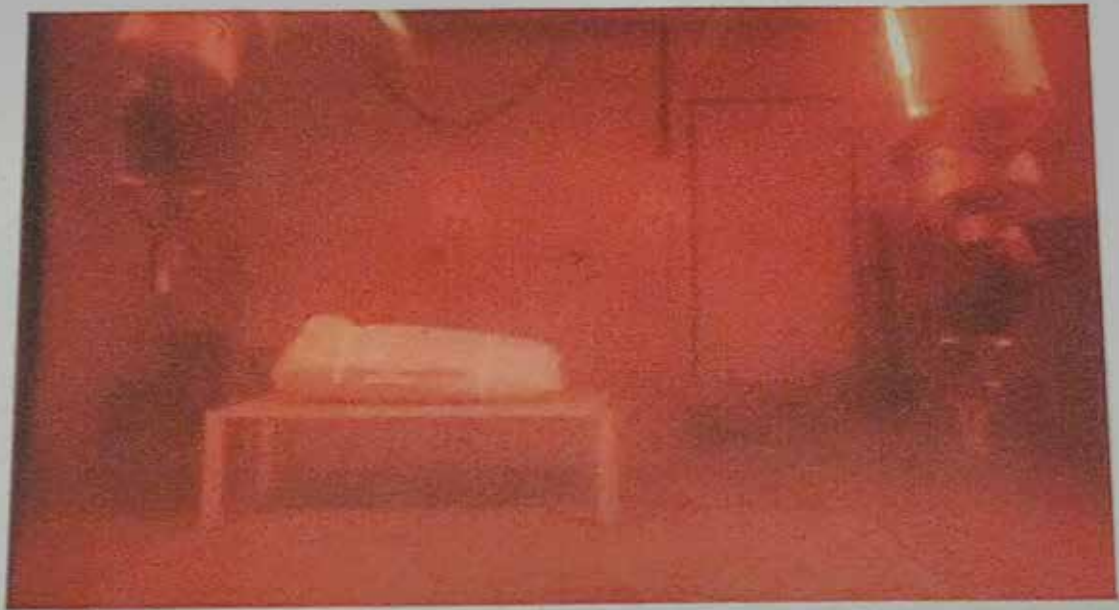
*Dose minimum mesurée : 1,3 kGy*  
*Dose maximum mesurée : 1,8 kGy*

**Traitement de désinsectisation :**

La sculpture a fait l'objet d'un traitement d'irradiation gamma au centre Arc-Nucléart du CEA de Grenoble. Une dose minimum de 500Gy a été irradiée.
