**STATUE D'UNE VIERGE À L'ENFANT,
Entrelacs.
Rapport de conservation-restauration**

Octobre 2020

Introduction: contexte de l'intervention

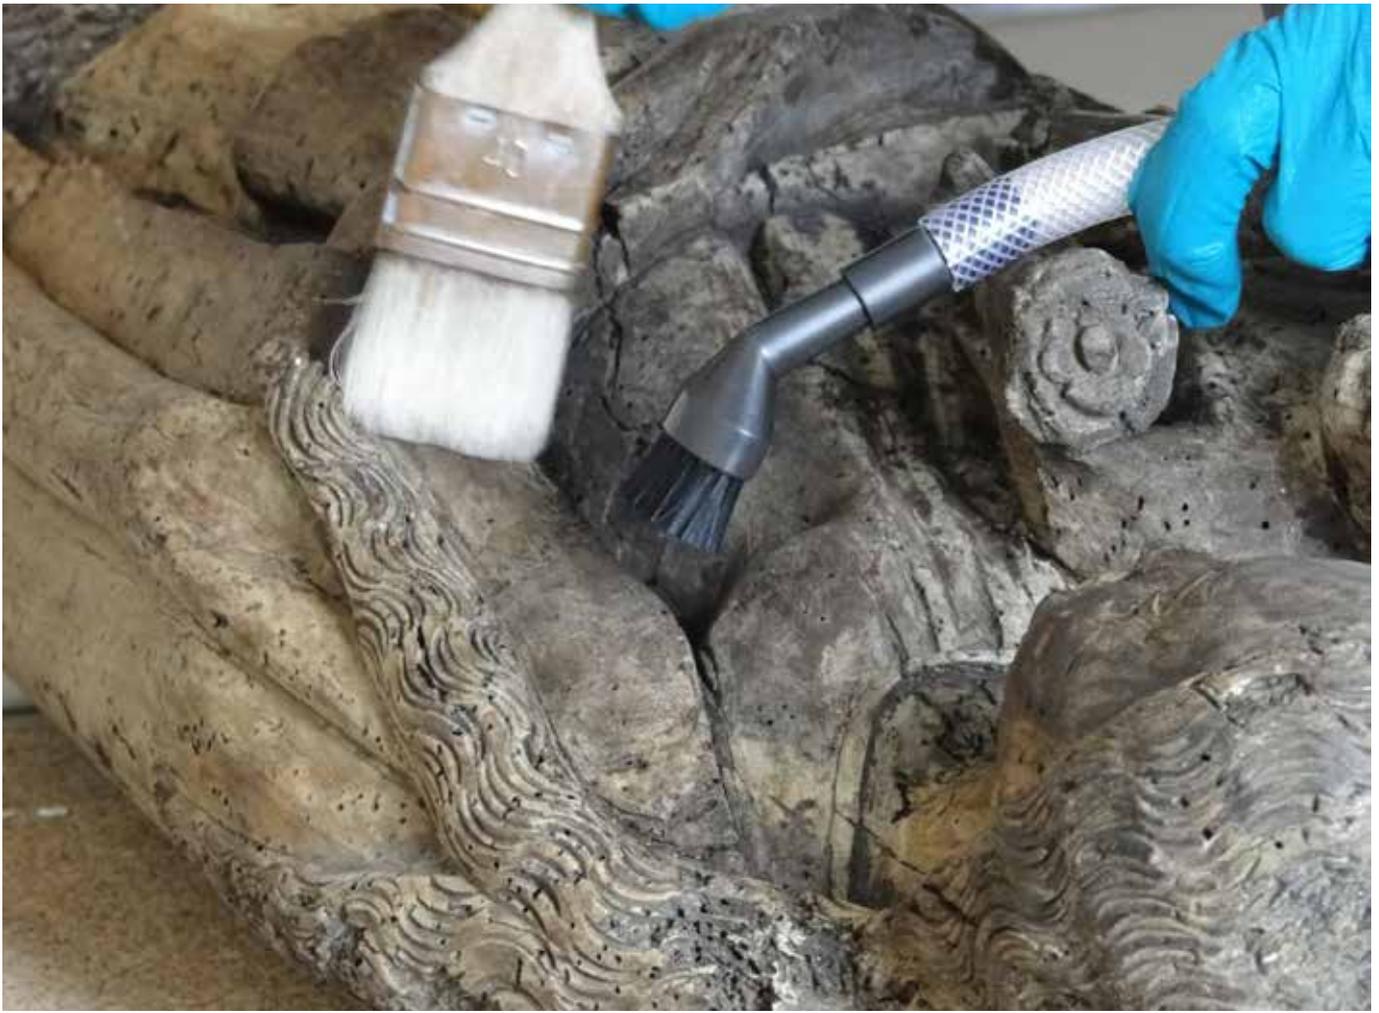
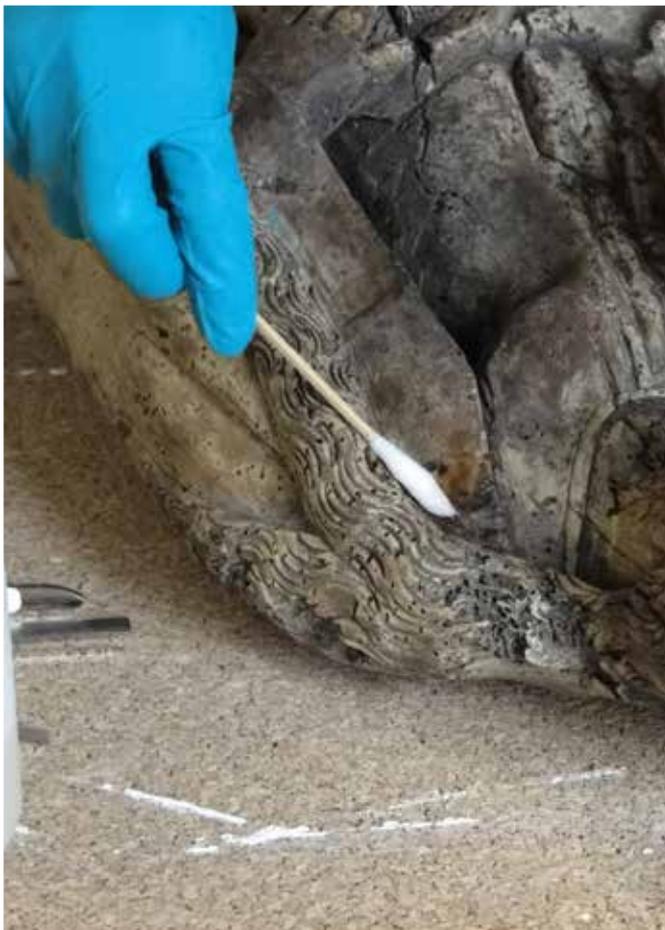
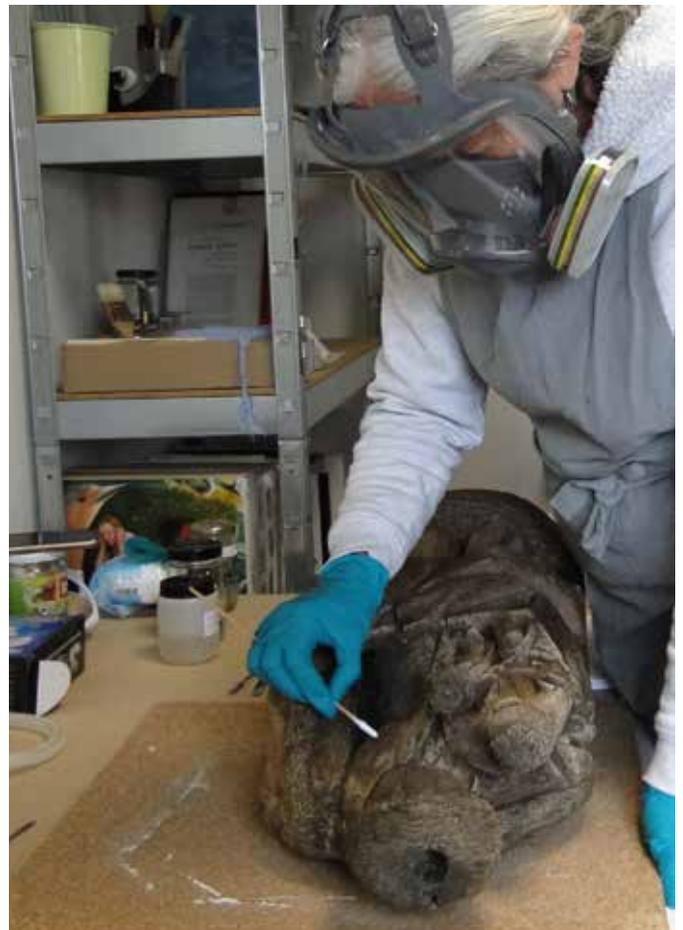
Des galeries et trous d'envols sont visibles en de nombreux points signifiant d'anciennes attaques d'insectes xylophages de type vrillettes. Les nombreux trous d'envols et galeries sont source d'un empoussièrément plus prononcé de la statue.

Larges fissures au dos.

La préparation et la polychromie sont totalement décapées. On note un encrassement de poussières sèches.
