Montseveroux - Isère Église Saint-Martin XIIe

Diagnostic des peintures murales du chœur

Avril 2021

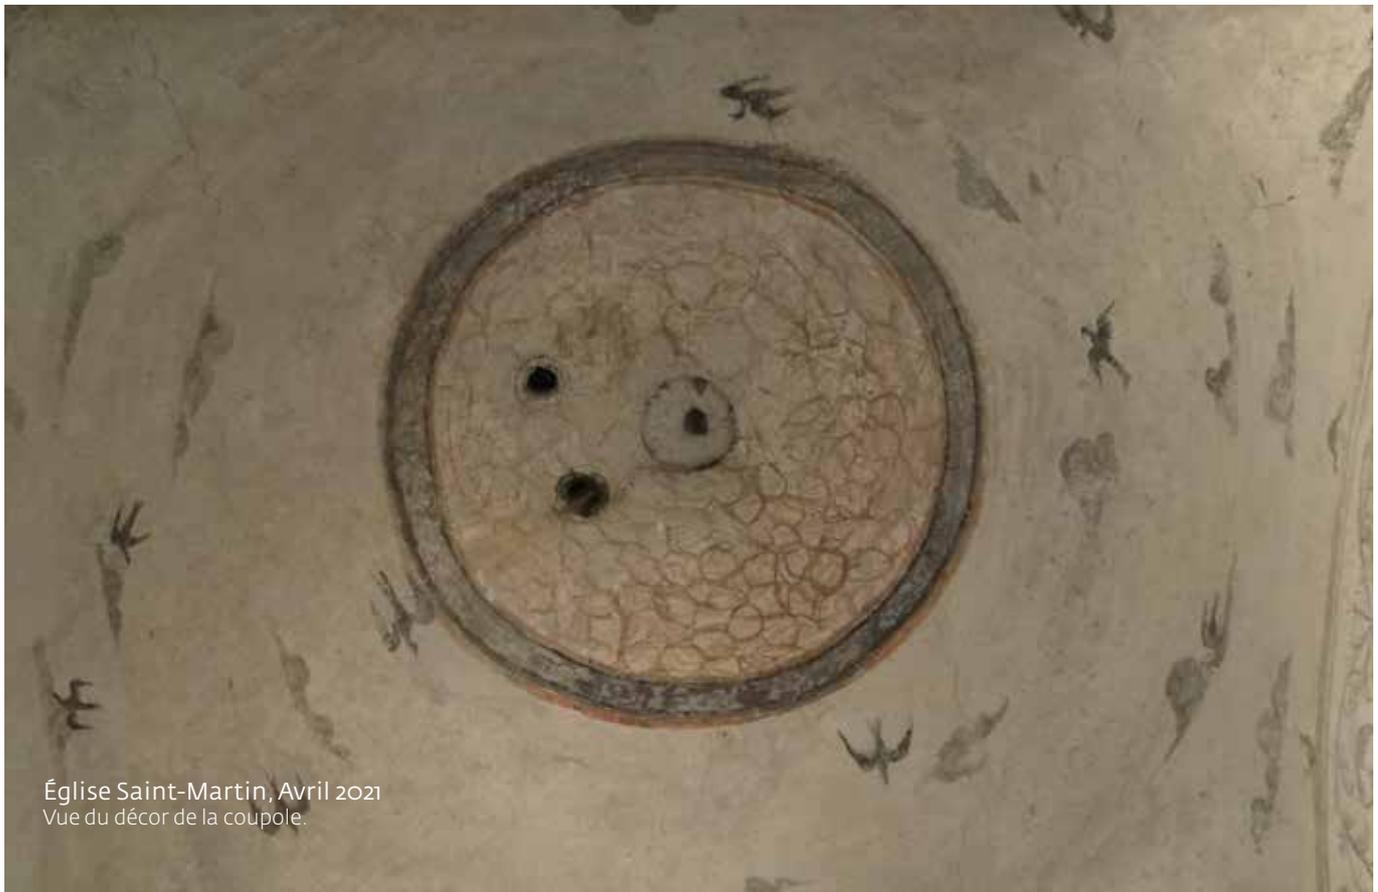
Église Saint-Martin, Avril 2021
Vue du décor de la coupole.

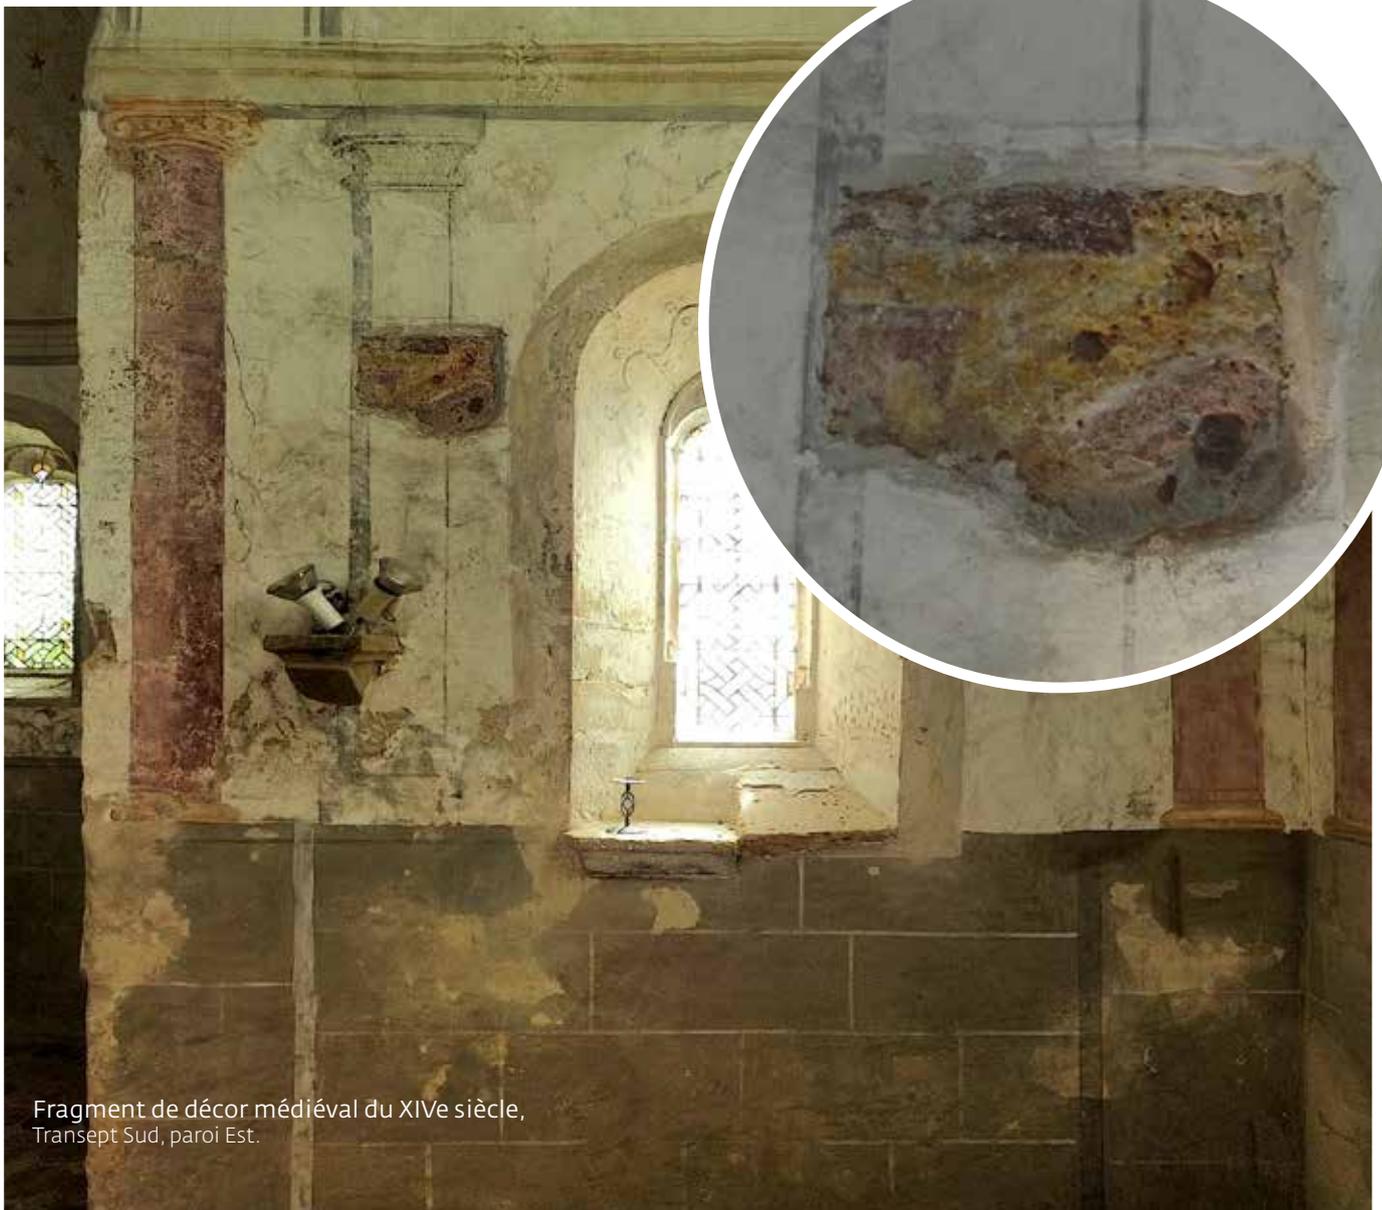
Fragment de décor médiéval du XIVe siècle,
Transept Sud, paroi Est.

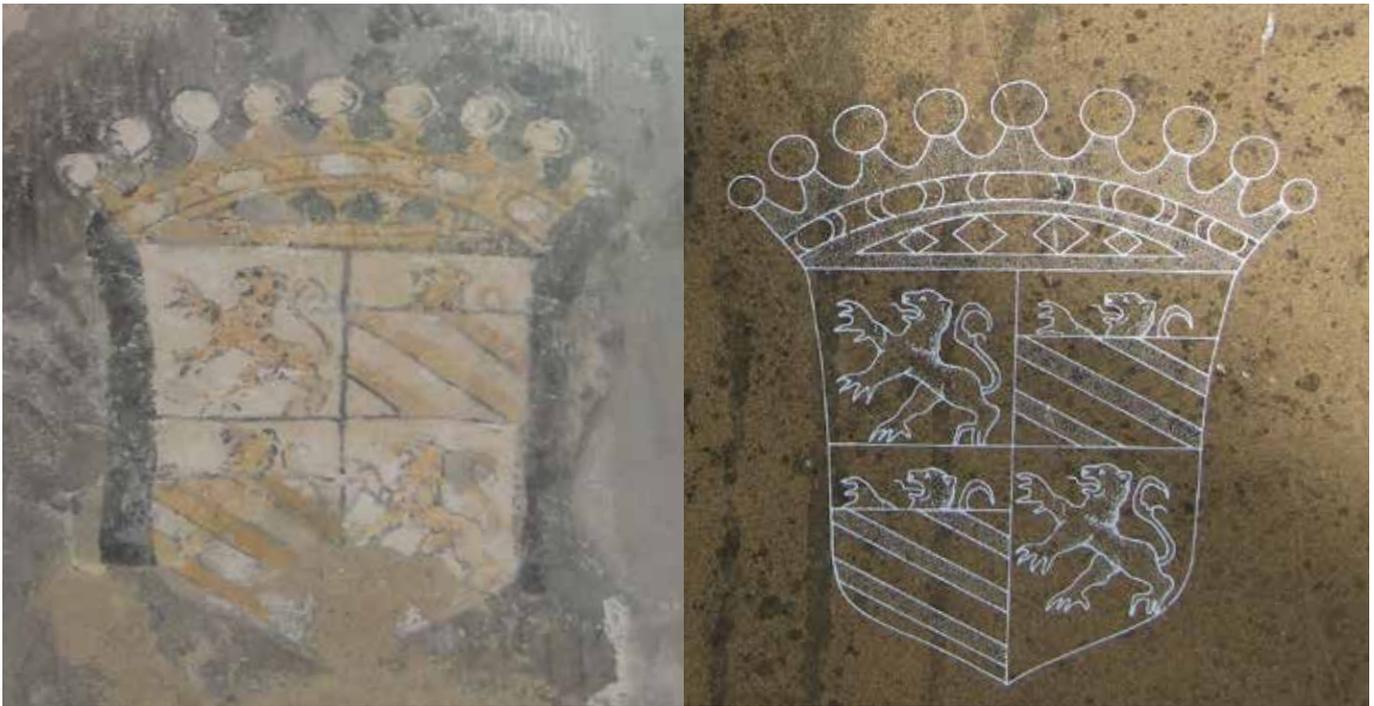
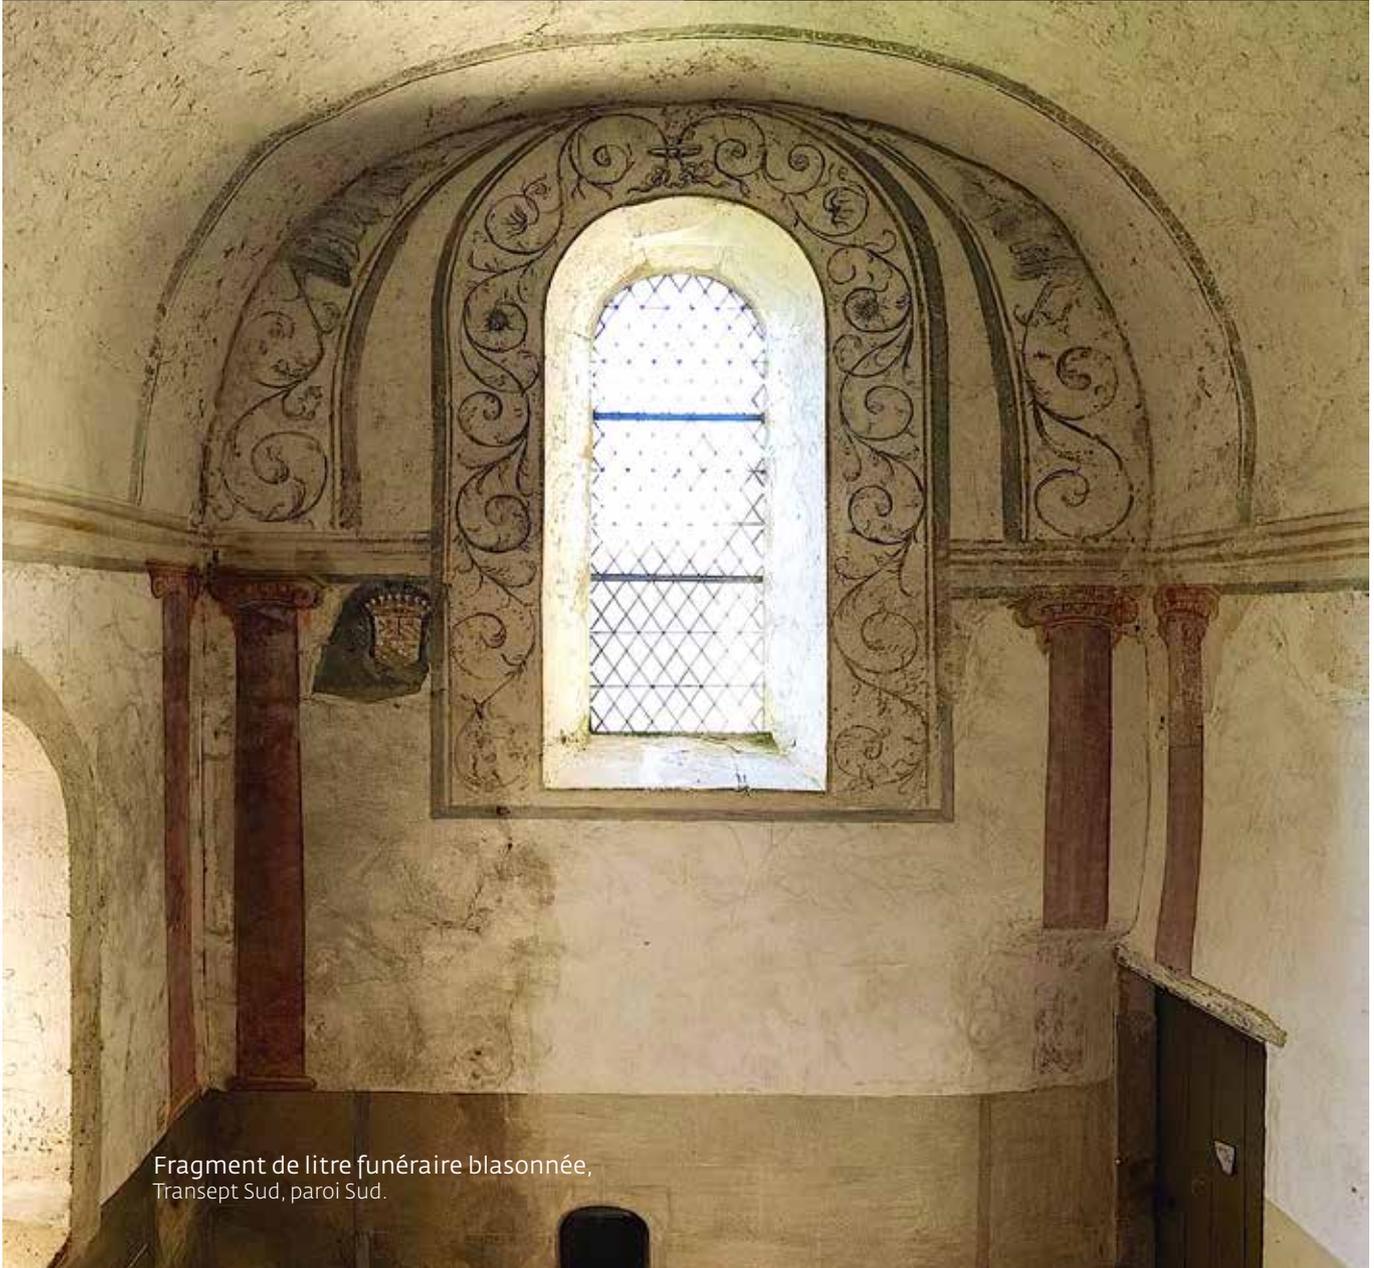
Fragment de litre funéraire blasonnée,
Transept Sud, paroi Sud.
