Eglise Saint Didier Goncelin

Rapport de conservation et
restauration des peintures
murales du chœur

Avril 2018

Atelier Caroline Snyers
Conservation Restauration
d'œuvres peintes
38460 Crémieu

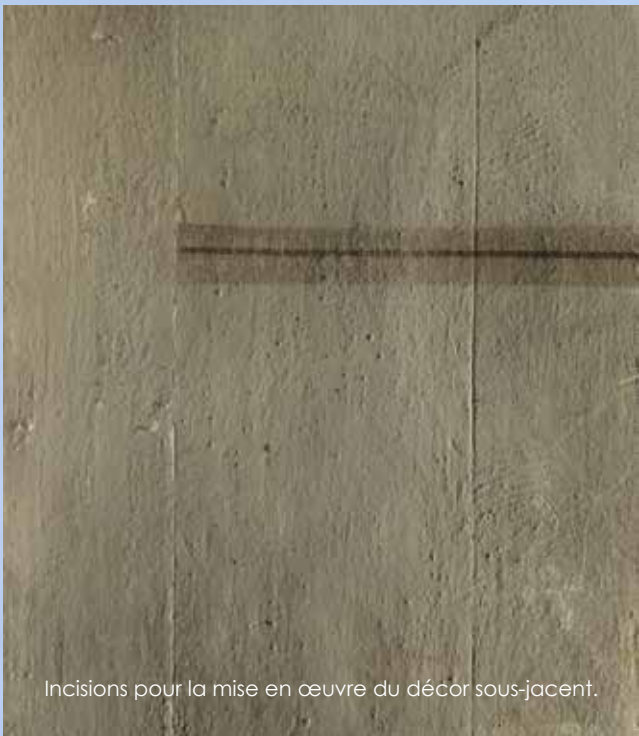
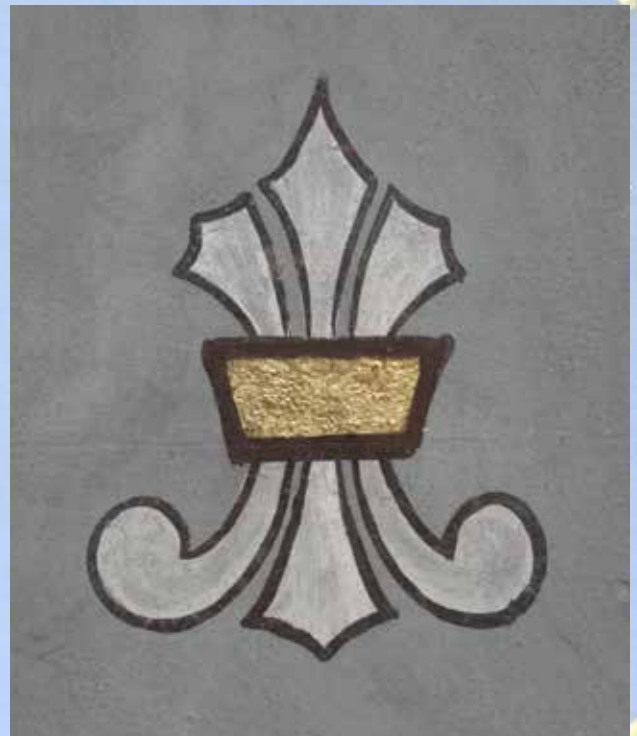
Incisions pour la mise en œuvre du décor sous-jacent.
