Grenoble - Isère  
Chapelle de St. Paul de Beauvert  
Restauration des décors muraux  
et des mosaïques  
Février 2024

**Atelier Multiple**

**Claire Bigand - In Situ Conservation**

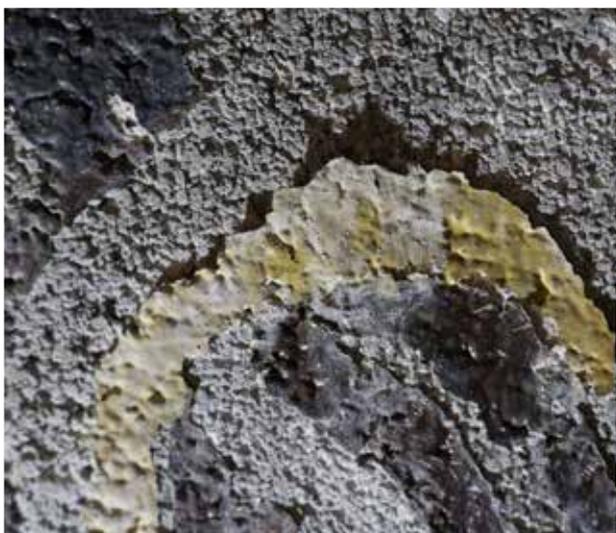
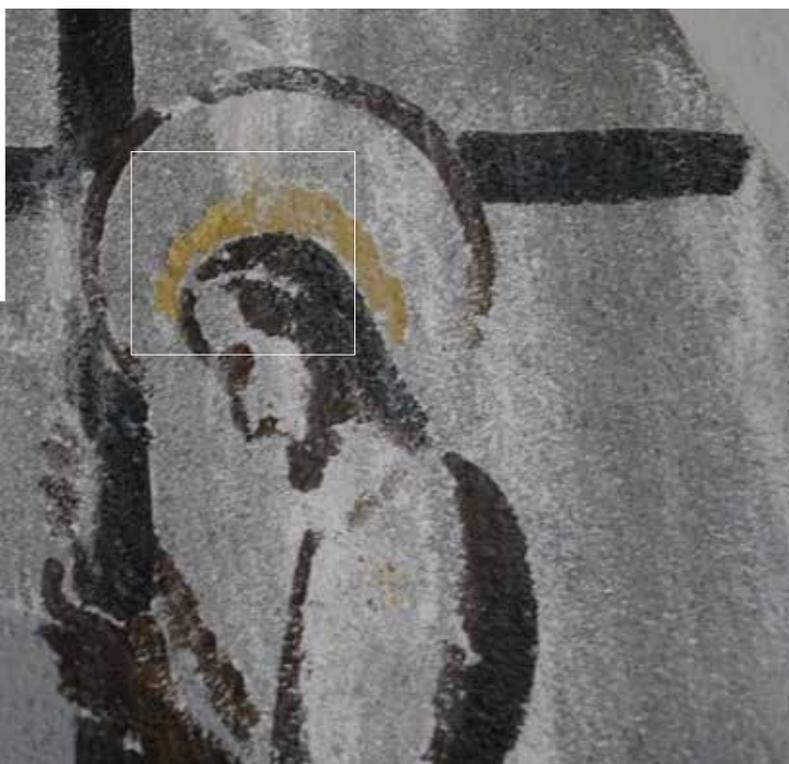
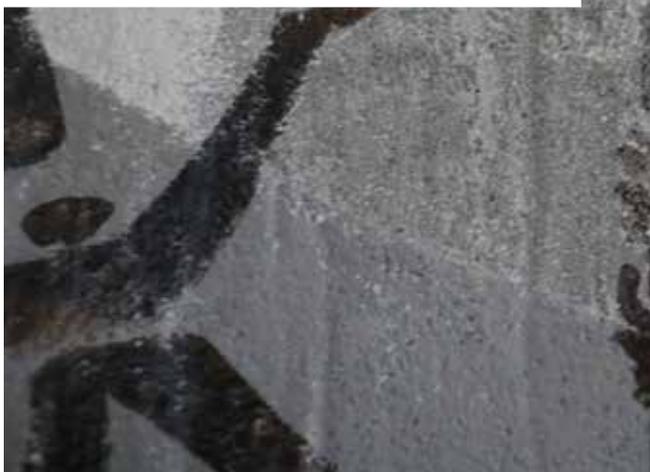
- Bon état général
- Quelques épaufrerez et lacunes dues à des fixations de clous
- Attaque fongique

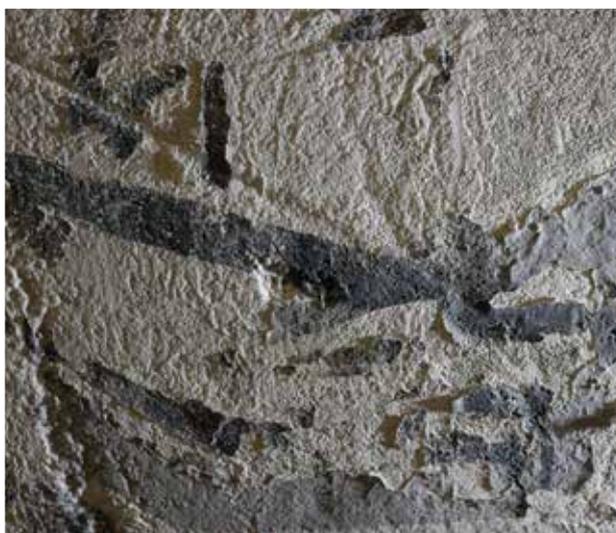
Détachements de la couche picturale dans la deuxième et douzième stations  
Photographie de détail sous lumière rasante

La couche picturale des peintures murales a été refixée à la seringue ou au pinceau avec des adhésifs acryliques. D'une part de l'Acryl® 33 à 15% dans l'eau et remise en plan par pression sous melinex® à l'aide d'une spatule. Et d'autre part du Paraloïd® B72 à 10% dilué dans le solvant Delta sur la couche picturale de la Cène. On a utilisé le Paraloïd® uniquement sur la matière picturale de la Cène car l'Acryl ne pénétrait pas suffisamment en profondeur. Cependant le solvant Delta® était trop agressif sur la peinture déjà trop abîmée des stations.

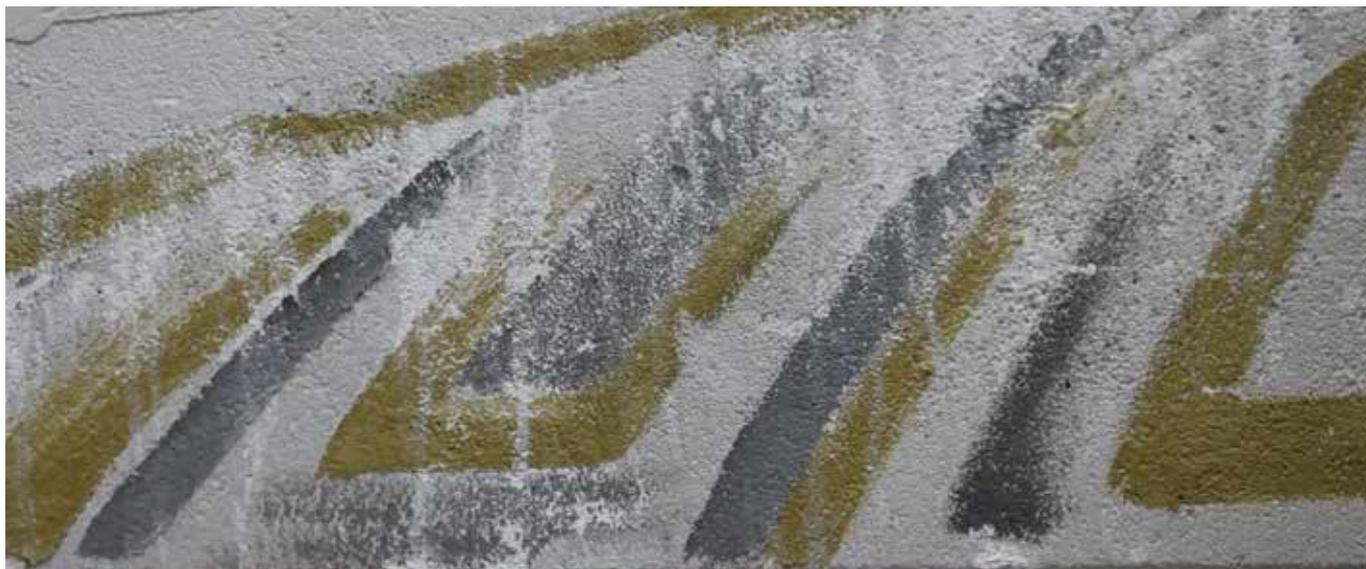
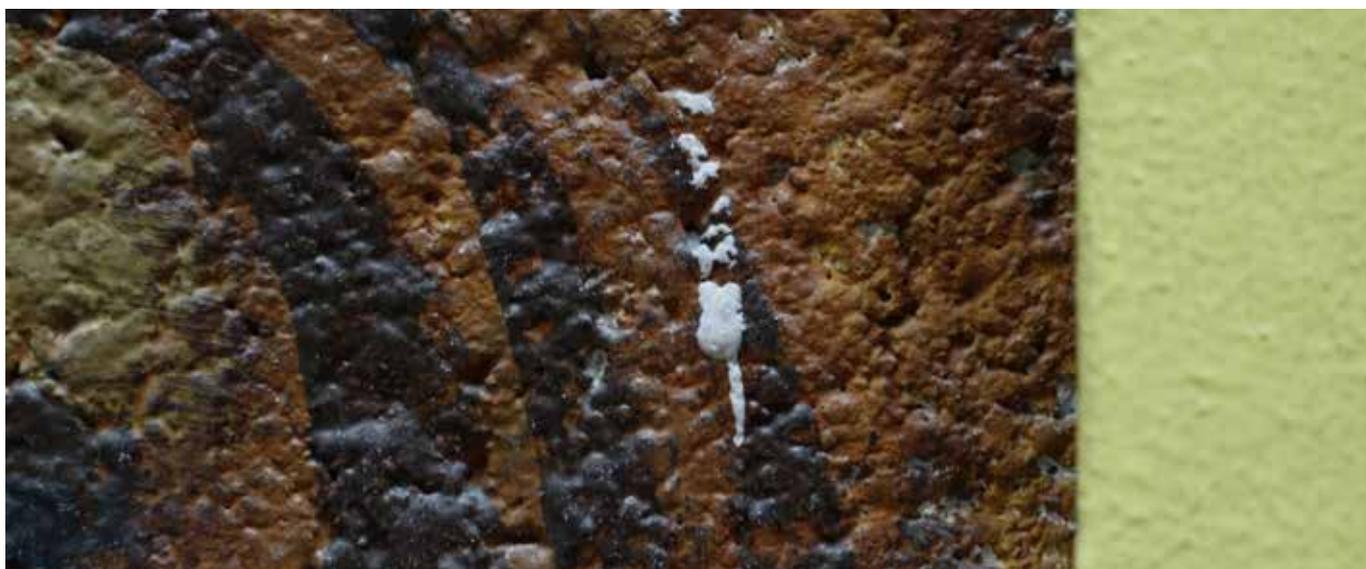
Lacunes au niveau de la couche picturale dans la Cène.  
Détails des coulures sur la Cène et troisième station.

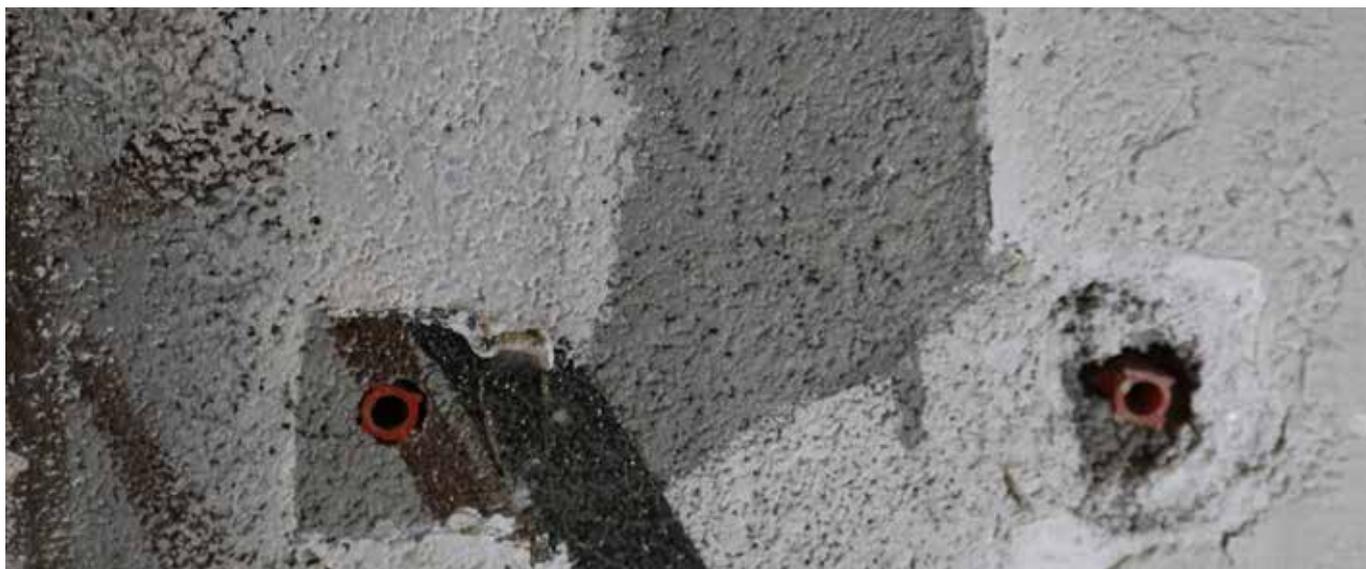
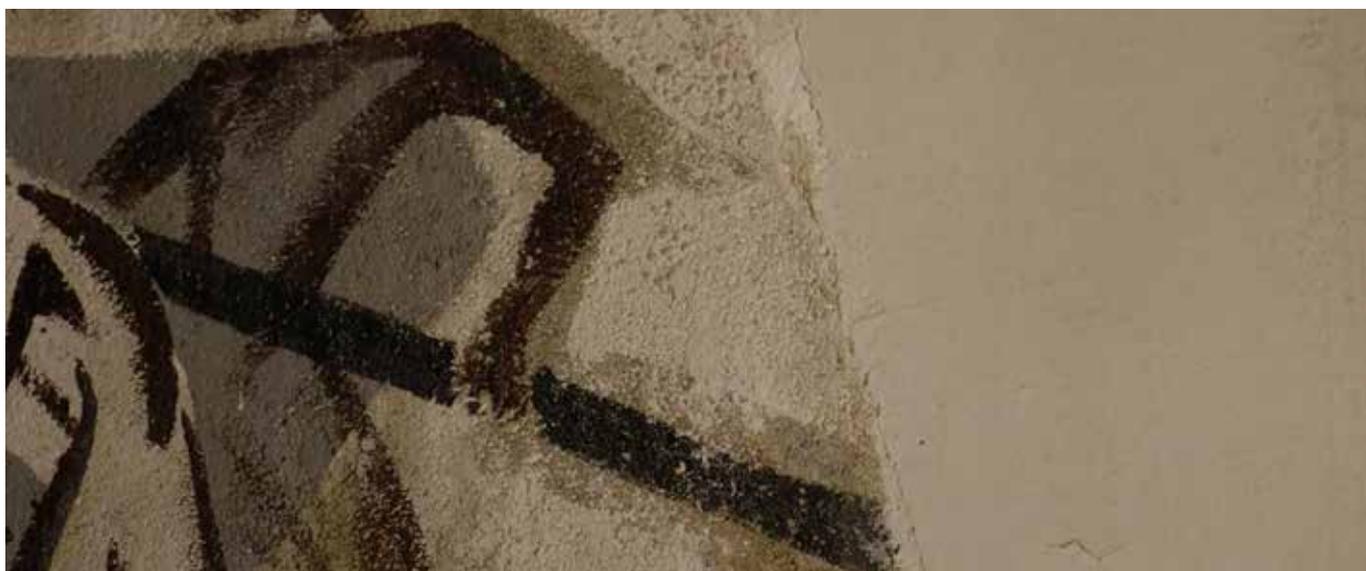
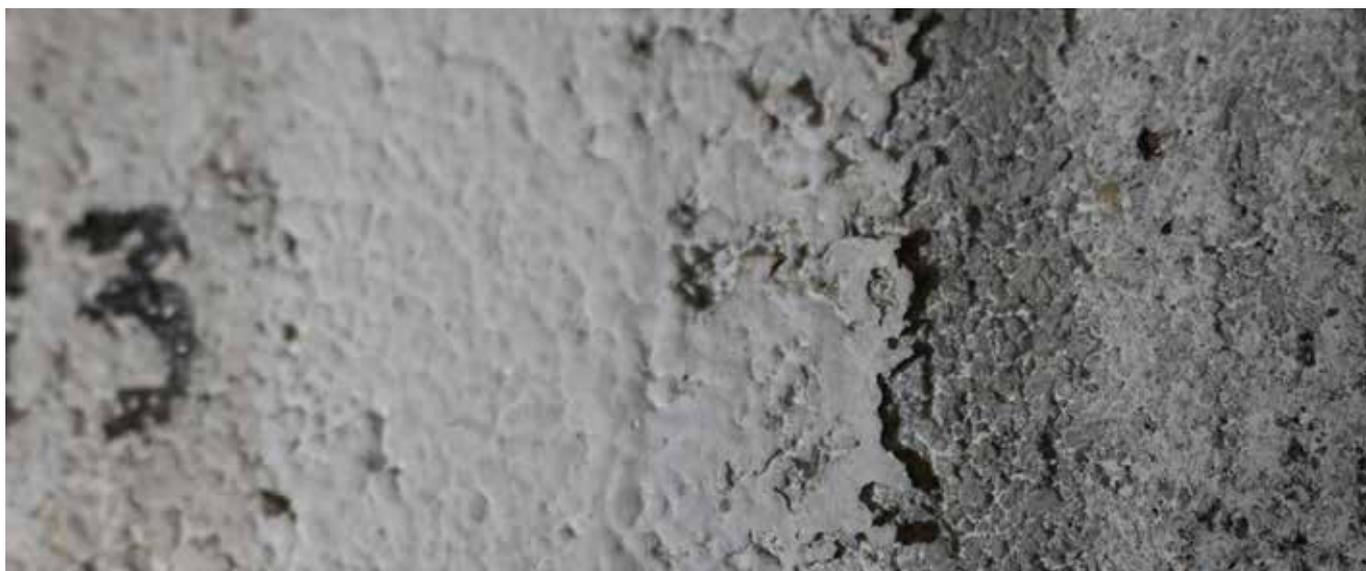
Détails des interventions précédentes

Les opérations de restauration ont consisté au dégagement mécanique des fonds blanc-gris dues à une intervention antérieure, puis dépoussiérés avec une brosse à poils moyens pour préparer la surface à être repeinte.

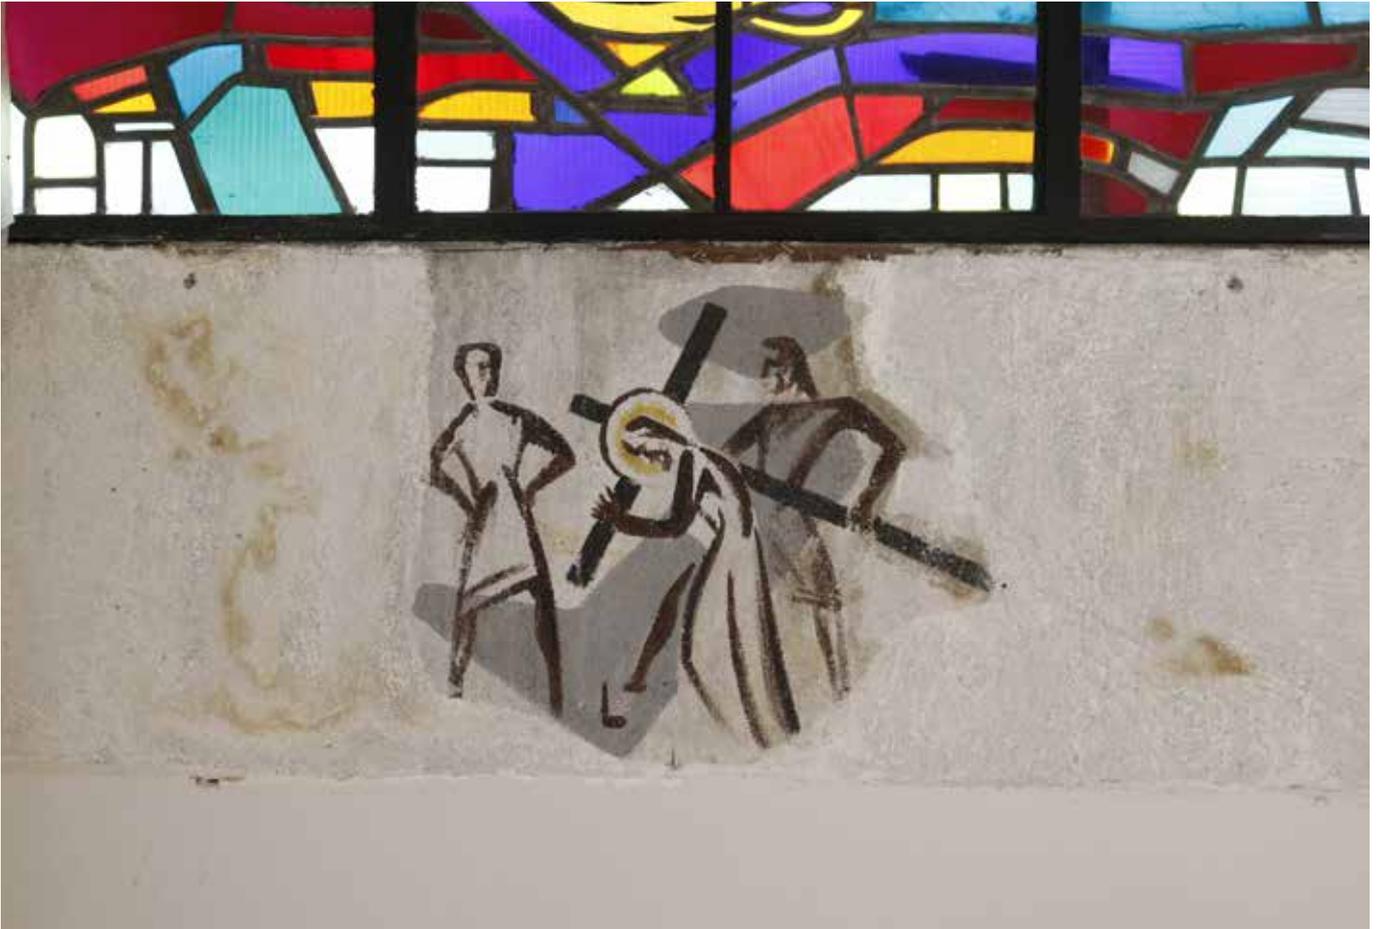
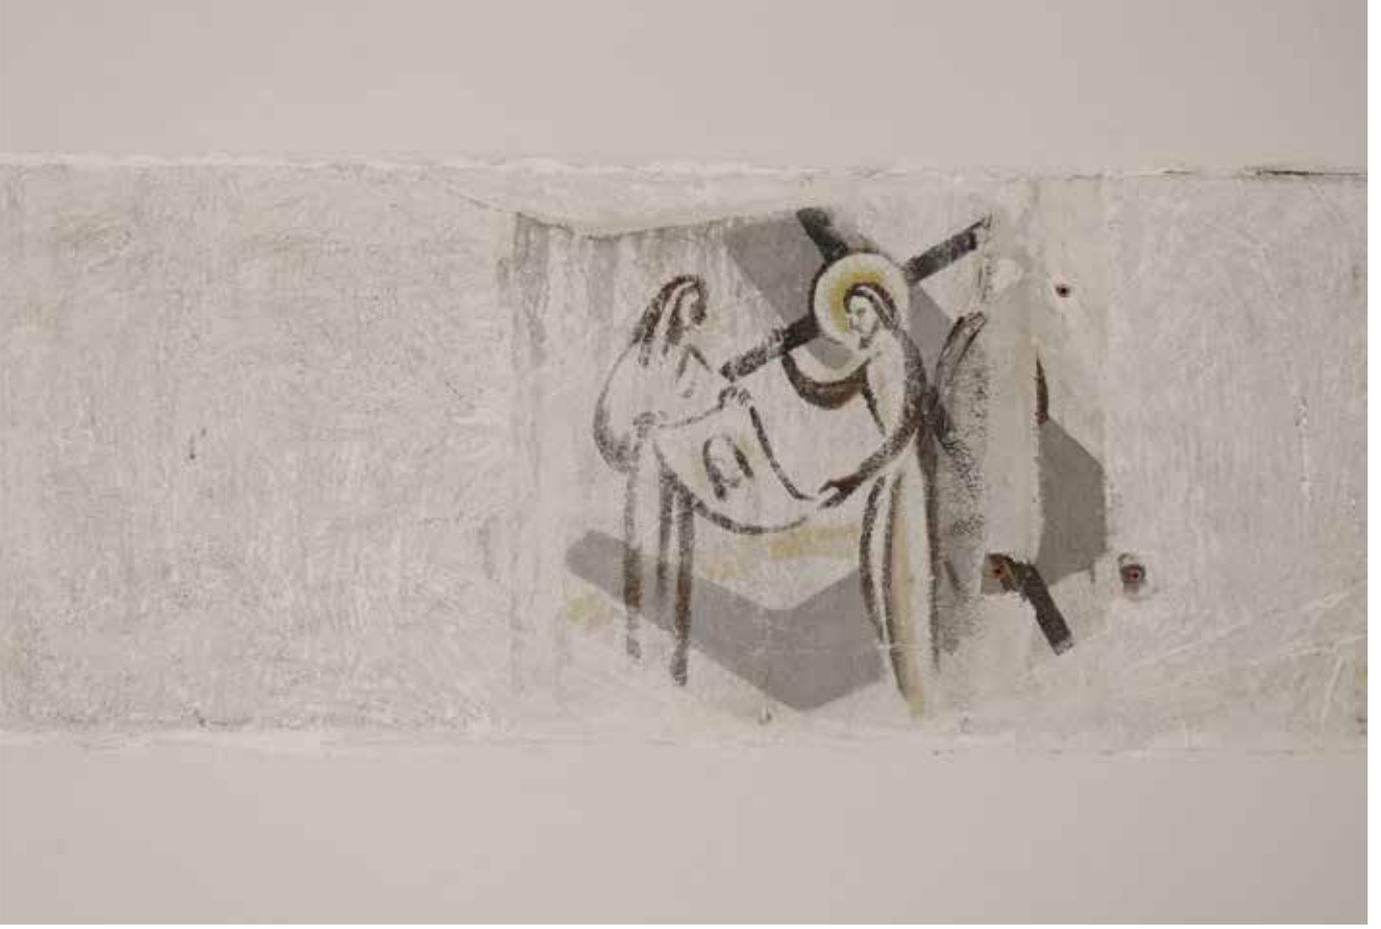
La cinquième et la sixième stations après le dégagement du fond et le nettoyage

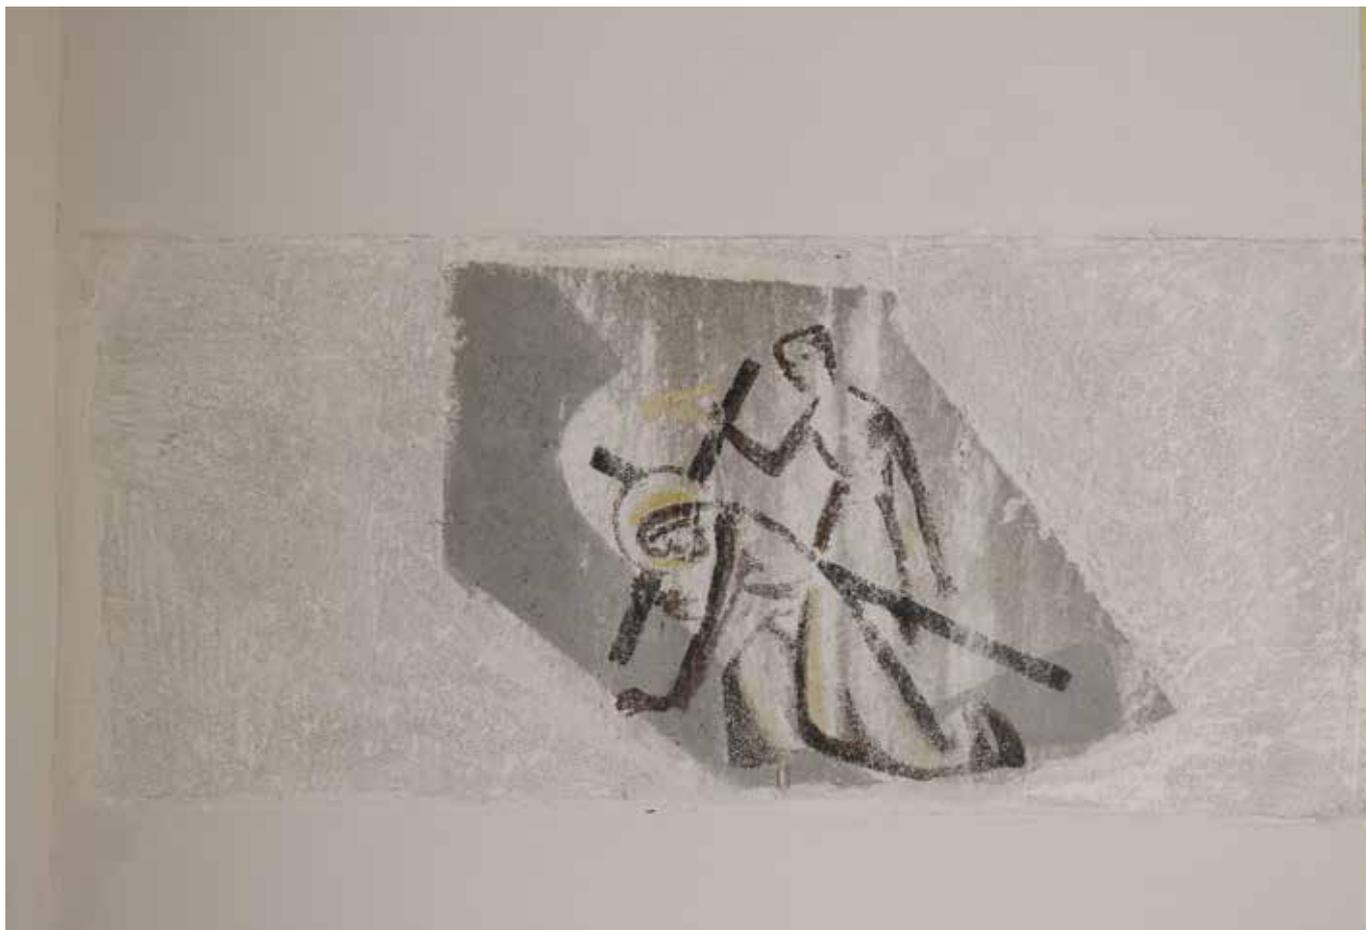
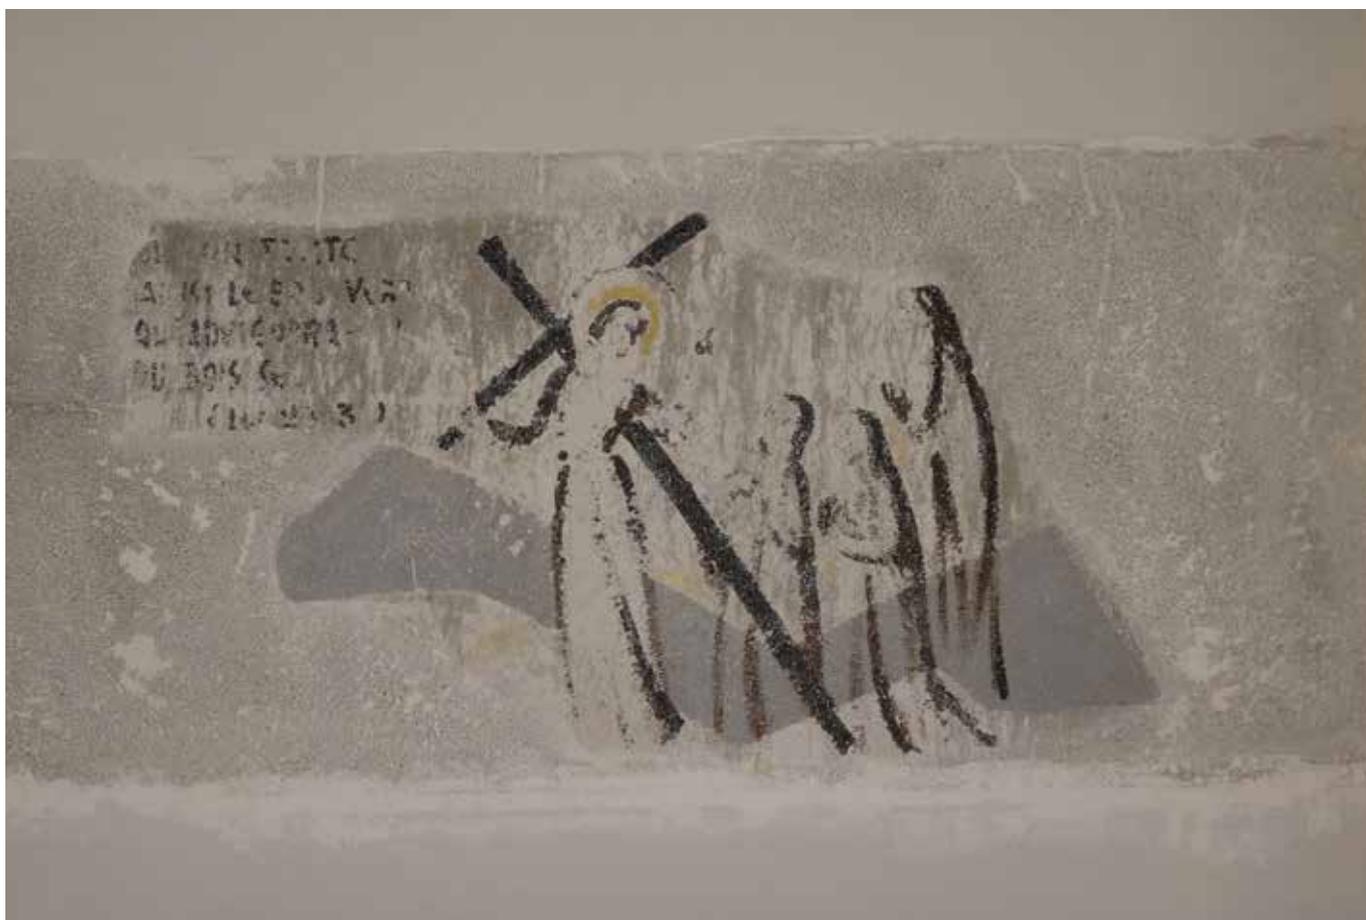
La septième et la huitième stations après le dégagement du fond et le nettoyage

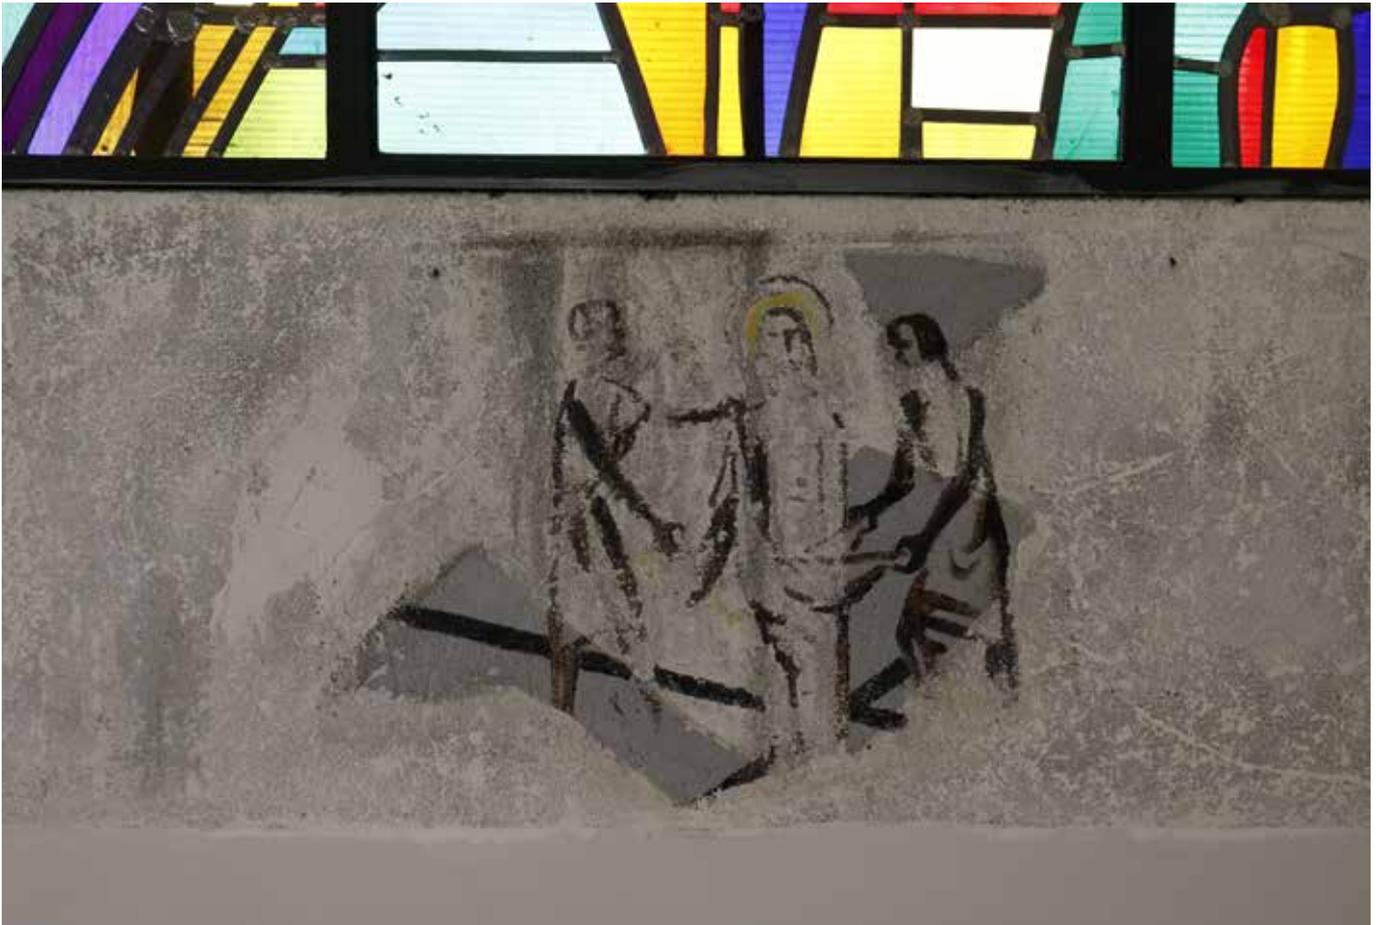
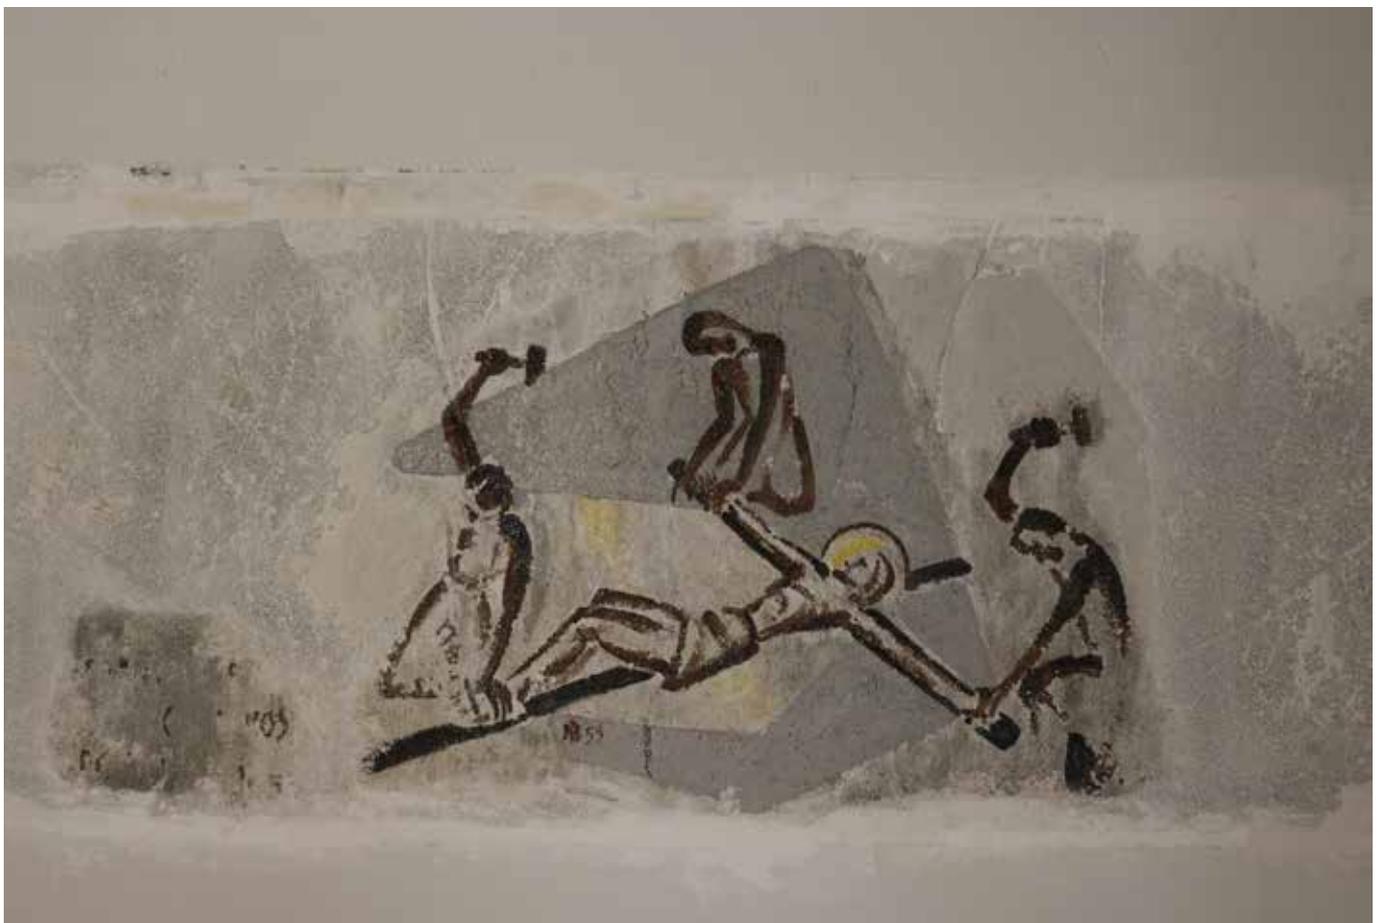
La neuvième et la dixième stations après le dégagement du fond et le nettoyage

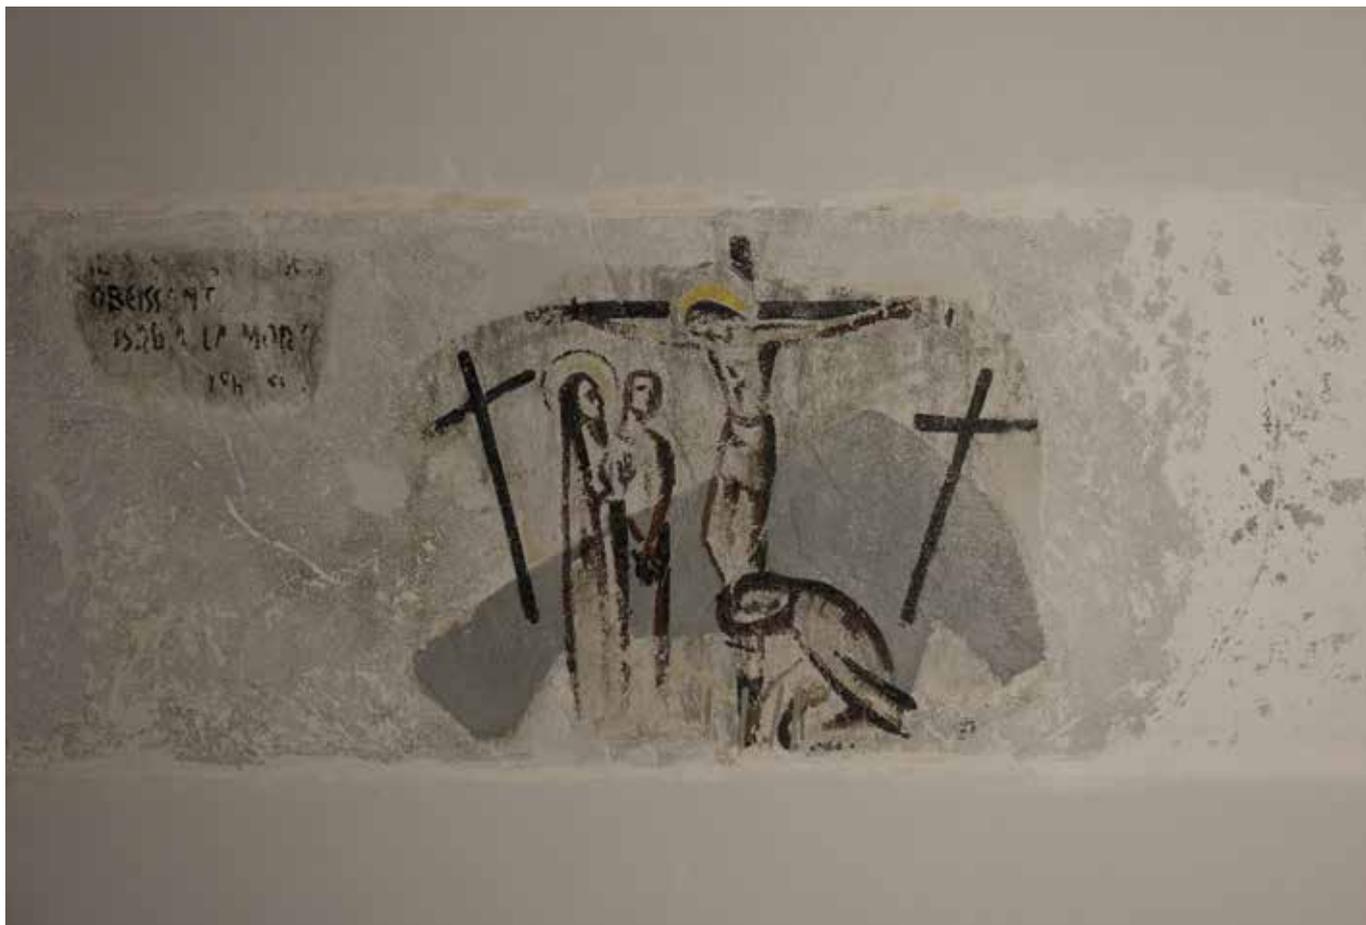
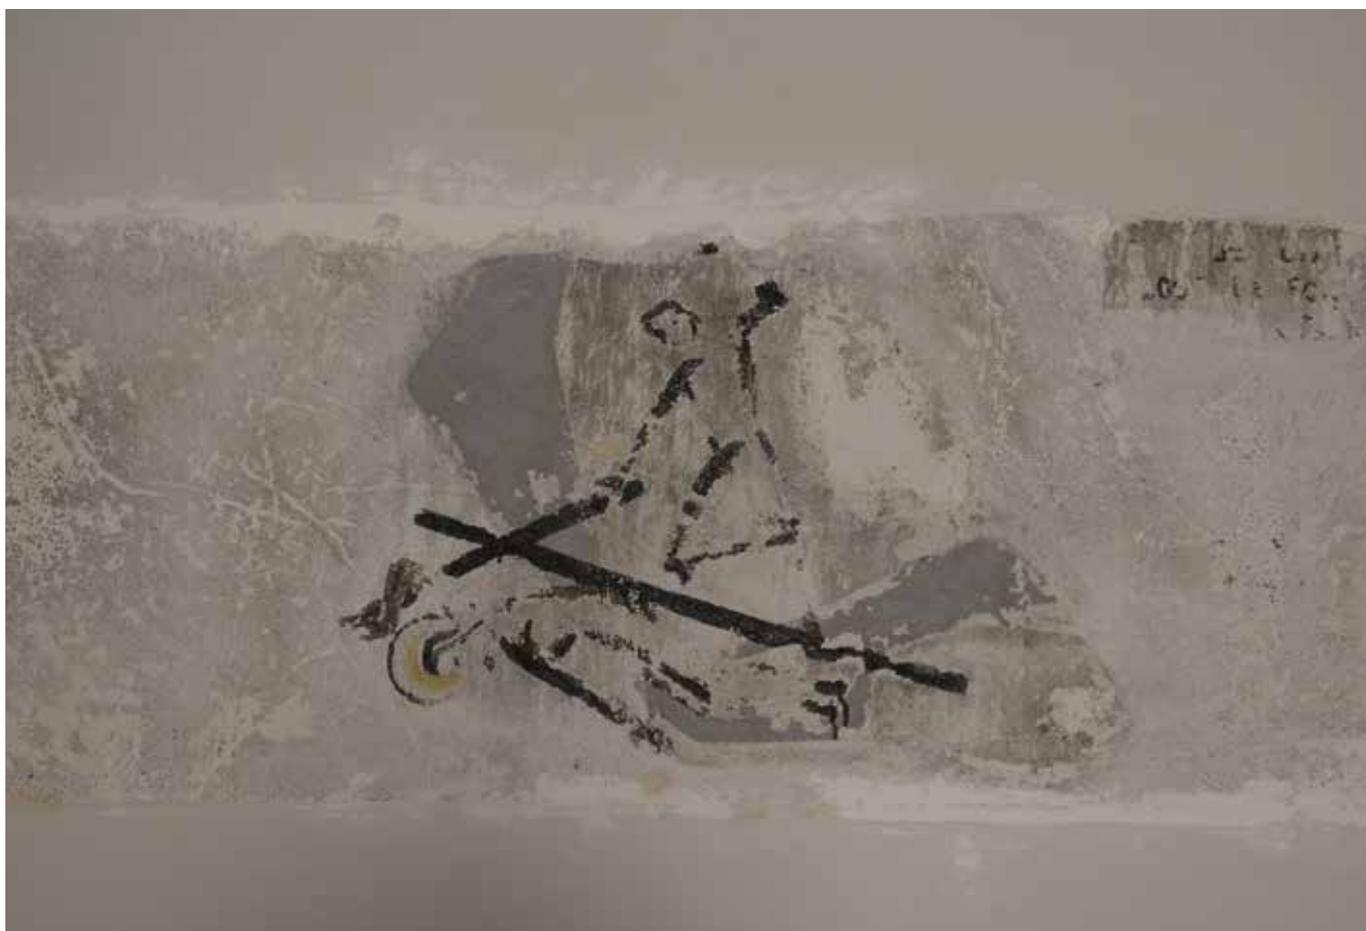
La onzième et la douzième stations après le dégagement du fond et le nettoyage

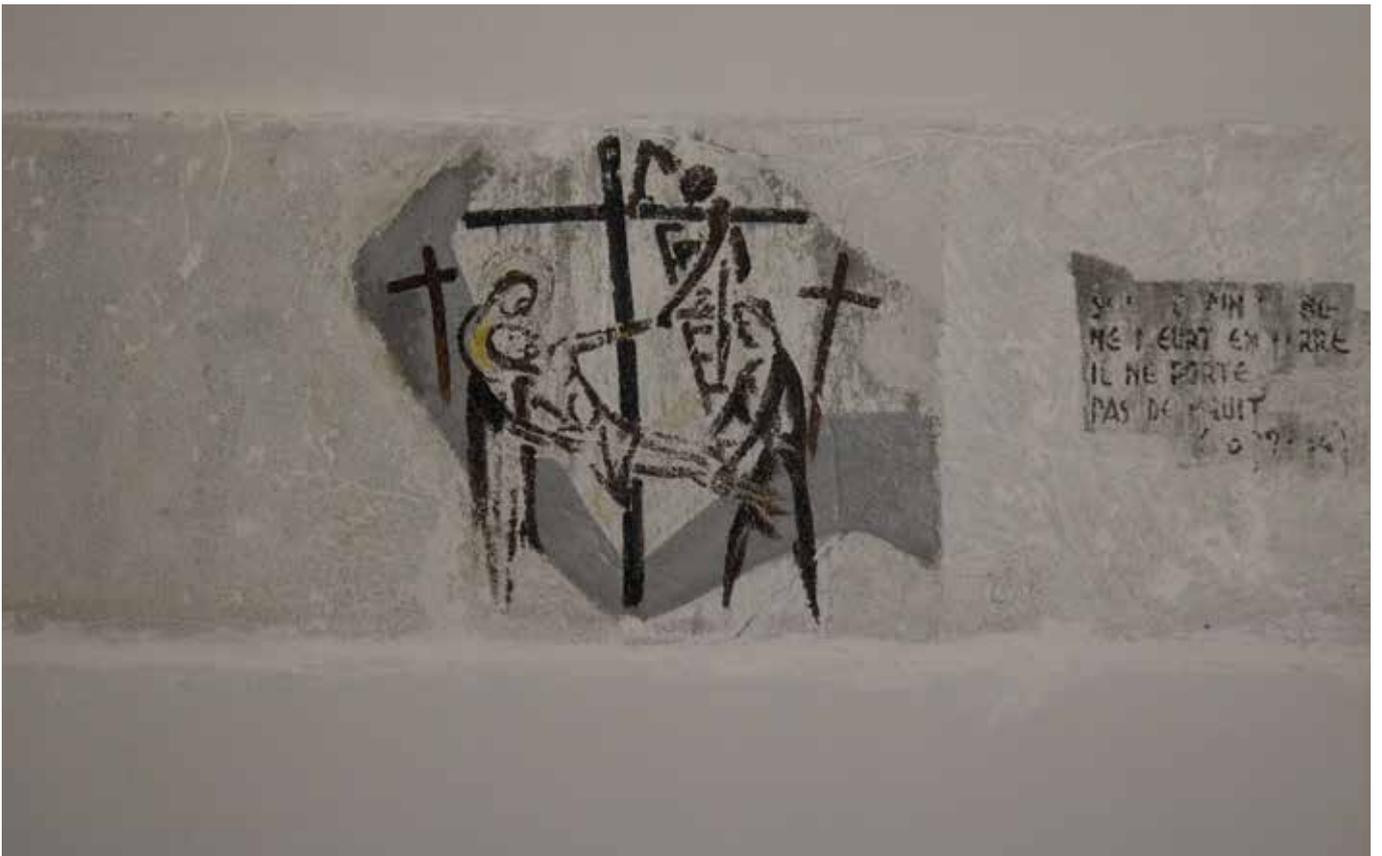
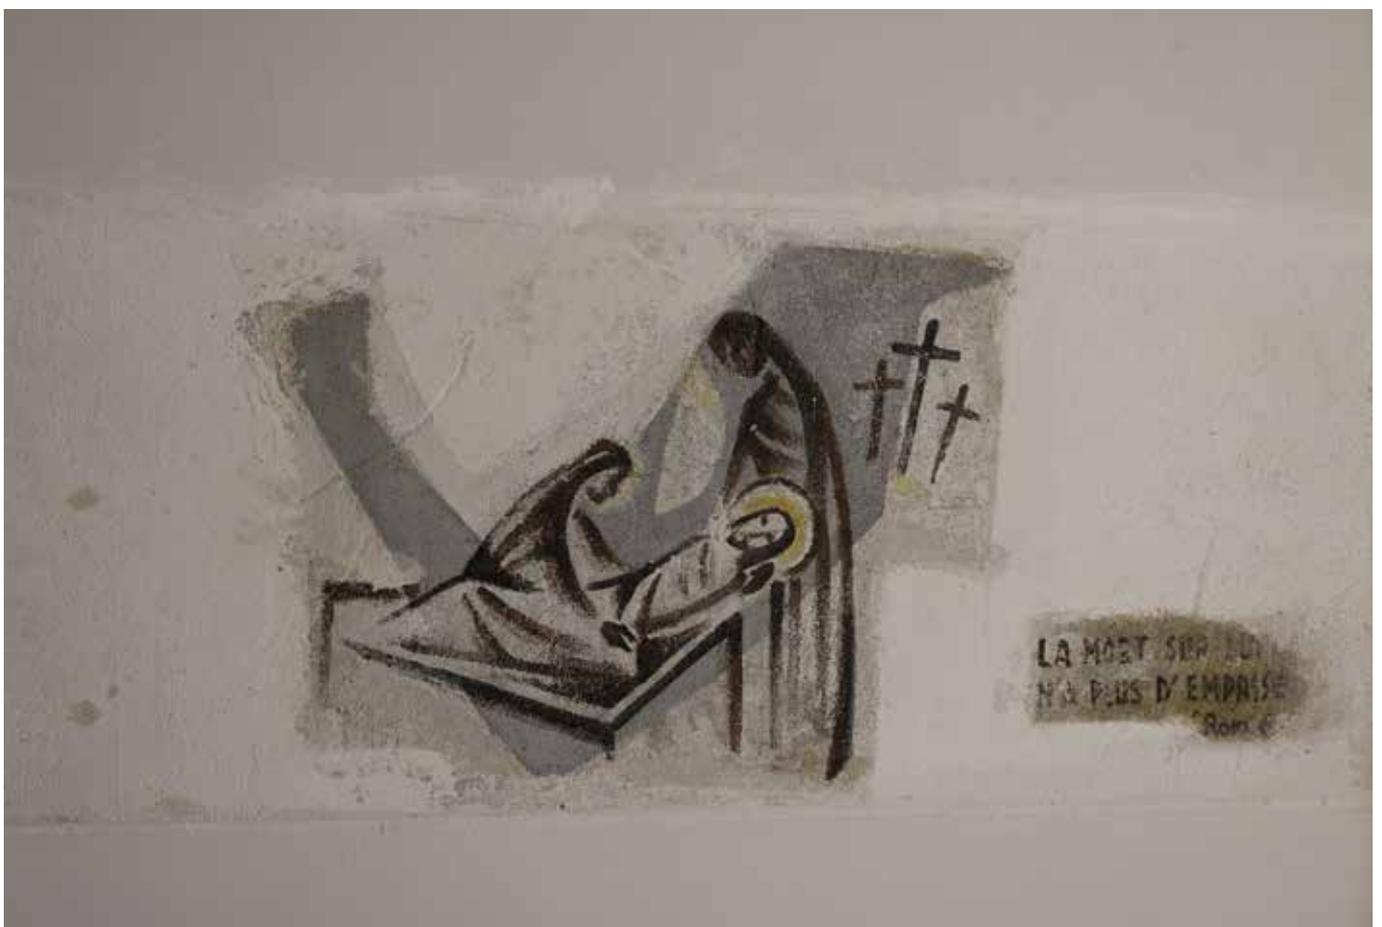
Les treizième et quatorzième stations après dégagement du fond et nettoyage

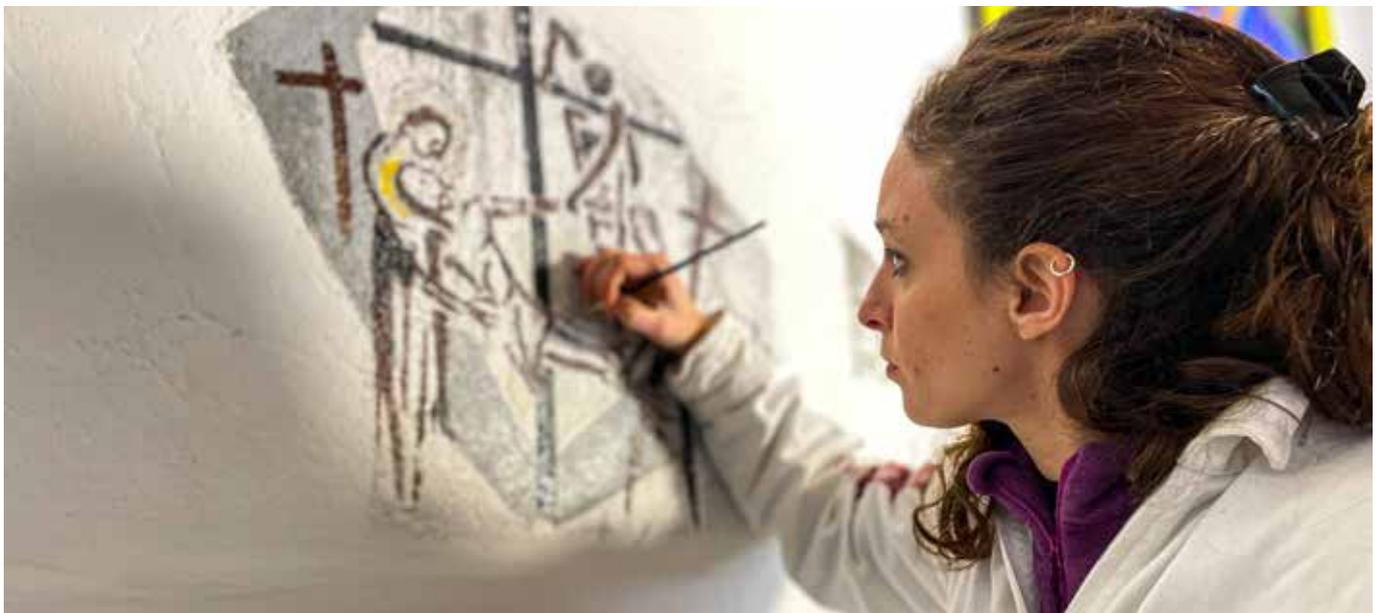
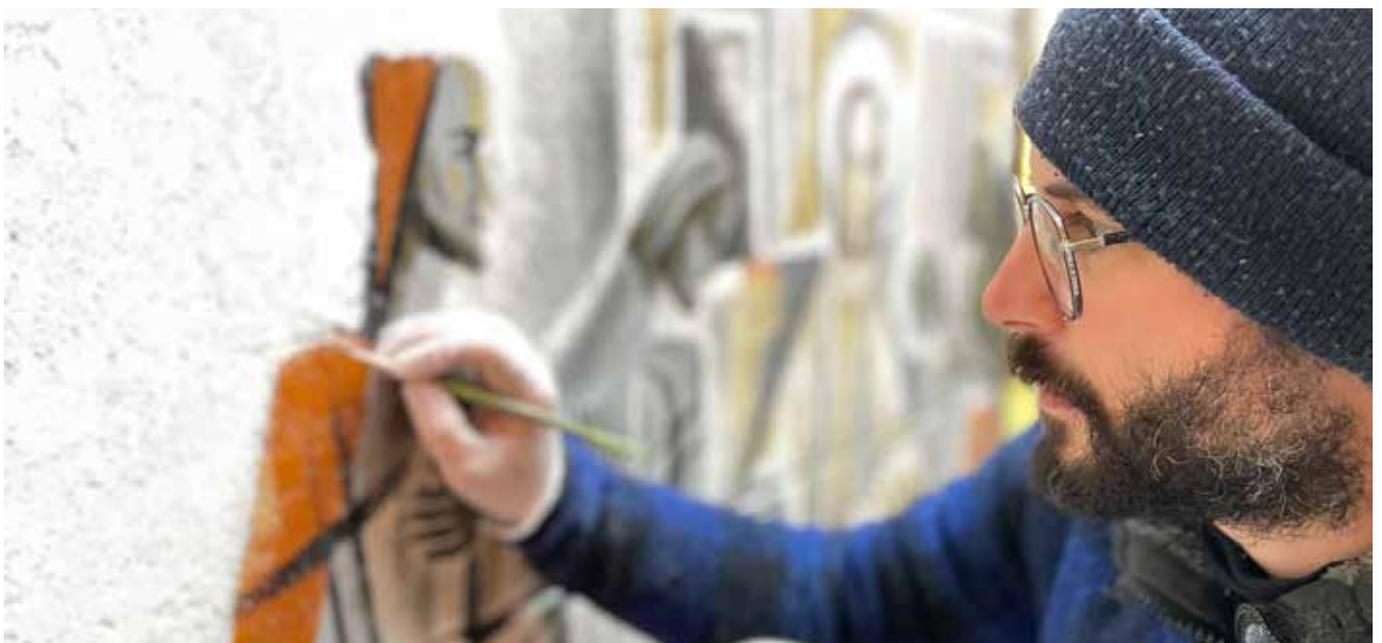
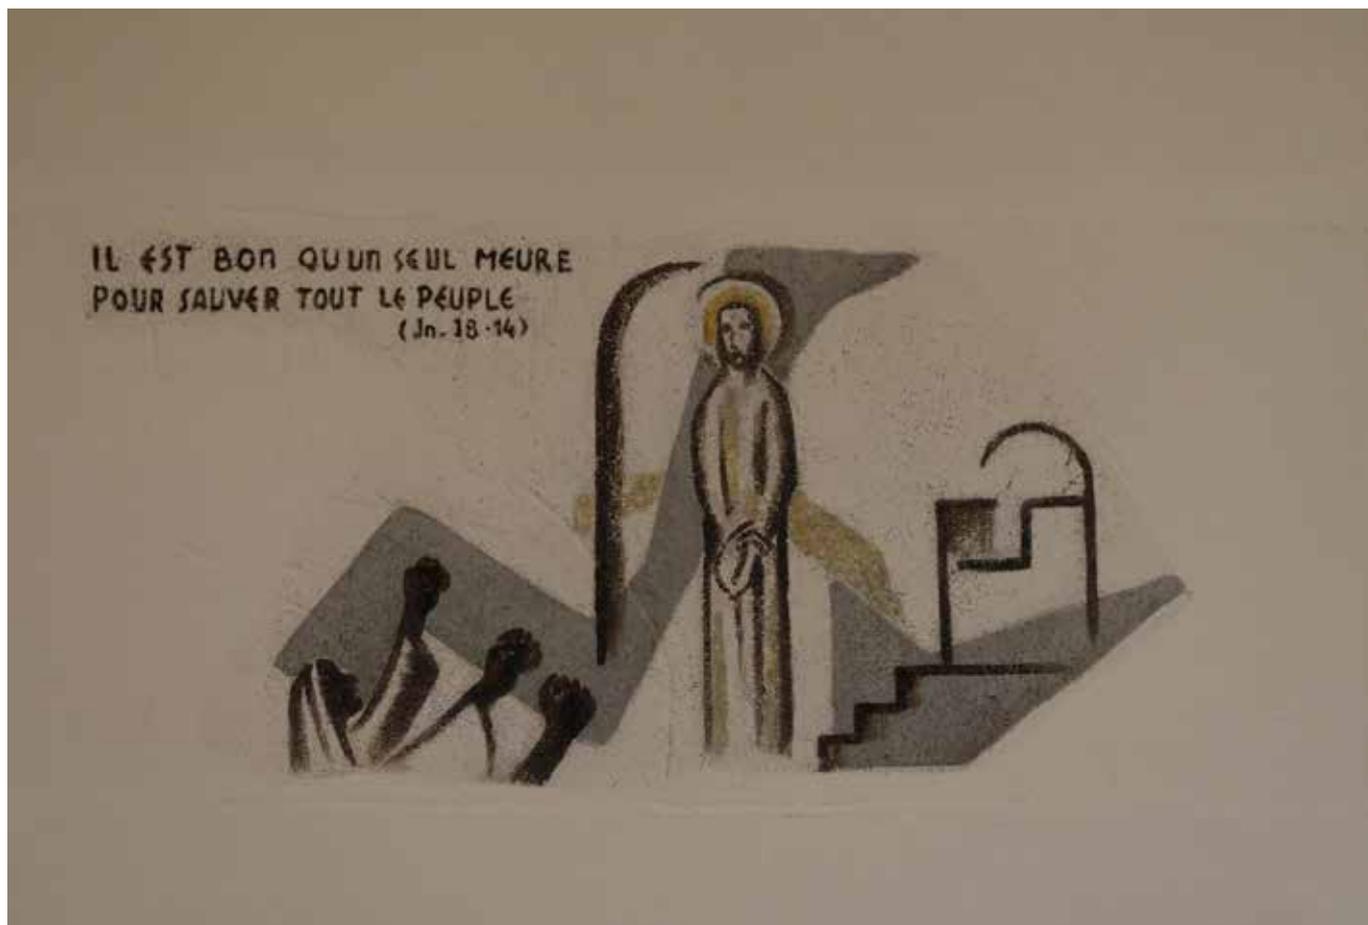
Les stations un et deux après la retouche

La retouche des lacunes et usures a été réalisée avec des couleurs acryliques. Les fonds des scènes ont été rechapés avec une peinture minérale (à base de silicate potassium), peinture identique à celle utilisée sur les parois de la chapelle par l'entreprise de peinture.

Certaines stations très endommagées ont pu être retouchées grâce aux esquisses cartons préparatoires trouvées dans les archives de l'atelier de l'artiste Paul Montfollet. Les textes manquants ont été restitués en accord avec la maîtrise d'œuvre et le Diocèse de Grenoble dans une couleur grise claire au lieu du brun foncé original pour rendre différencier l'intervention 2024.
