Grenoble - Isère  
Chapelle de St. Paul de Beauvert  
Restauration des décors muraux  
et des mosaïques  
Février 2024

**Atelier Multiple**

**Claire Bigand - In Situ Conservation**

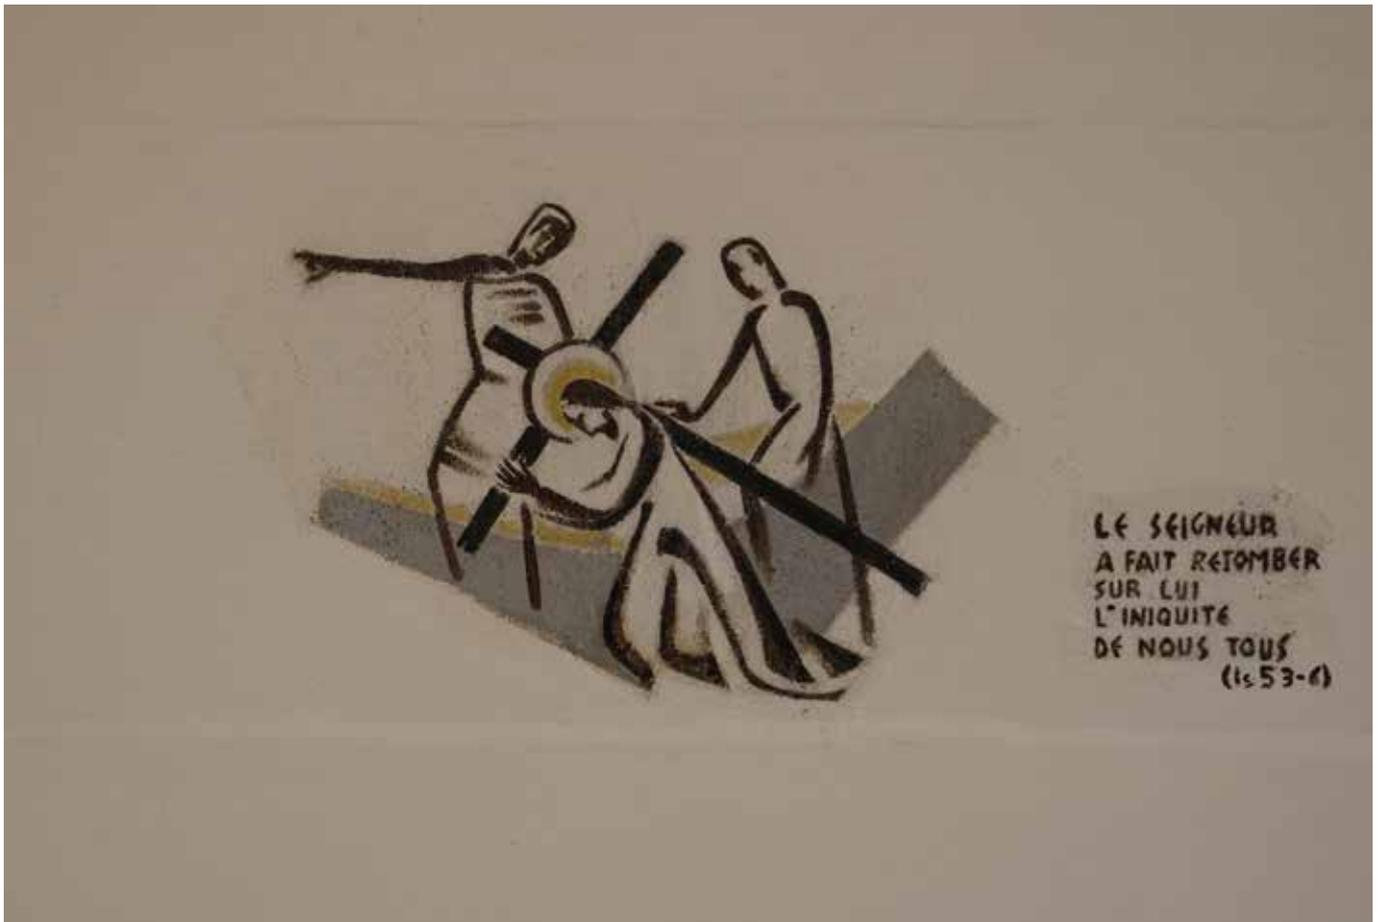
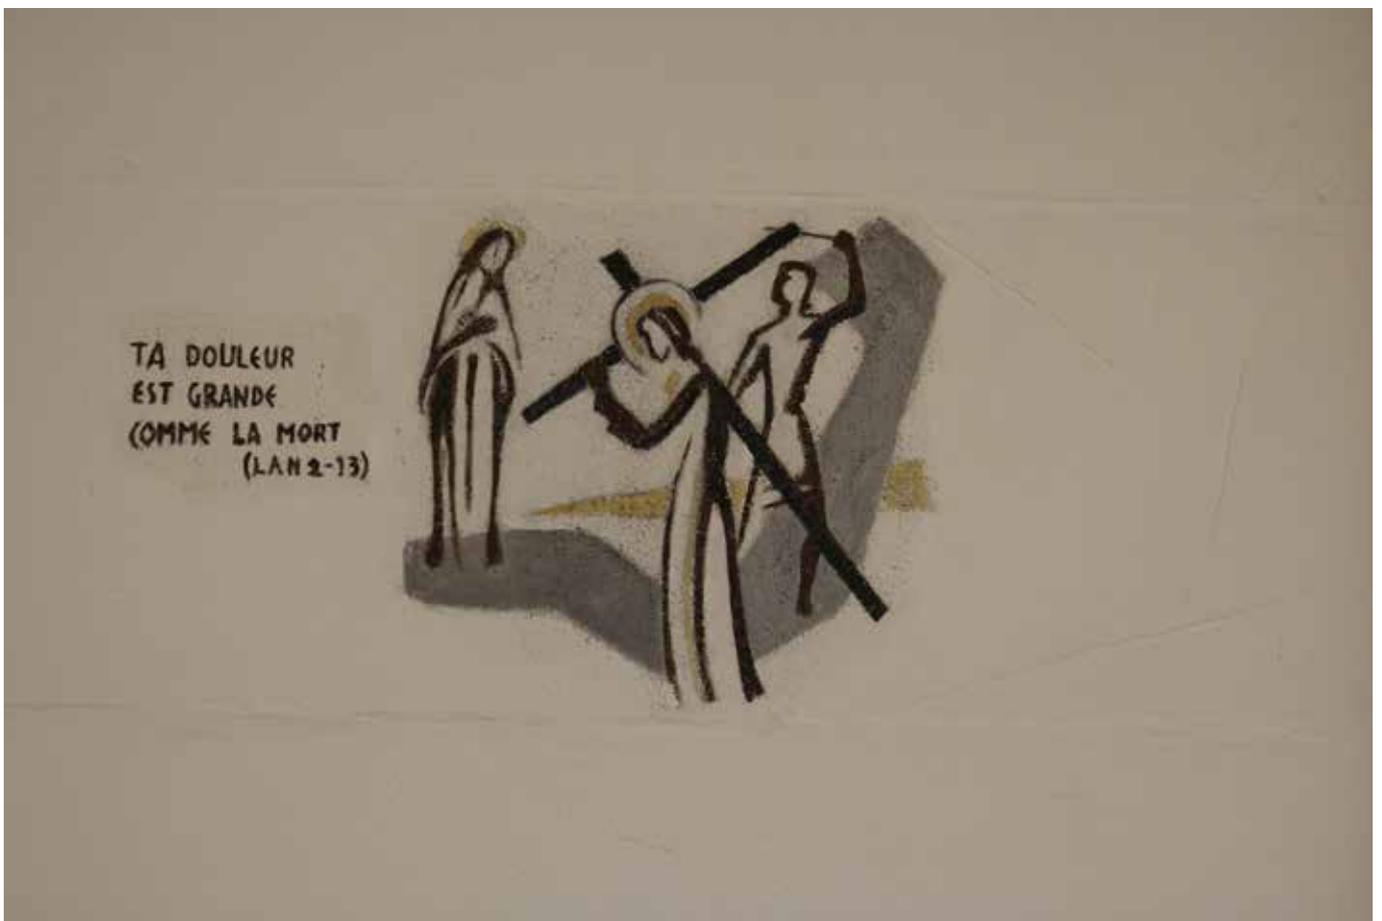
La troisième et la quatrième station après retouche

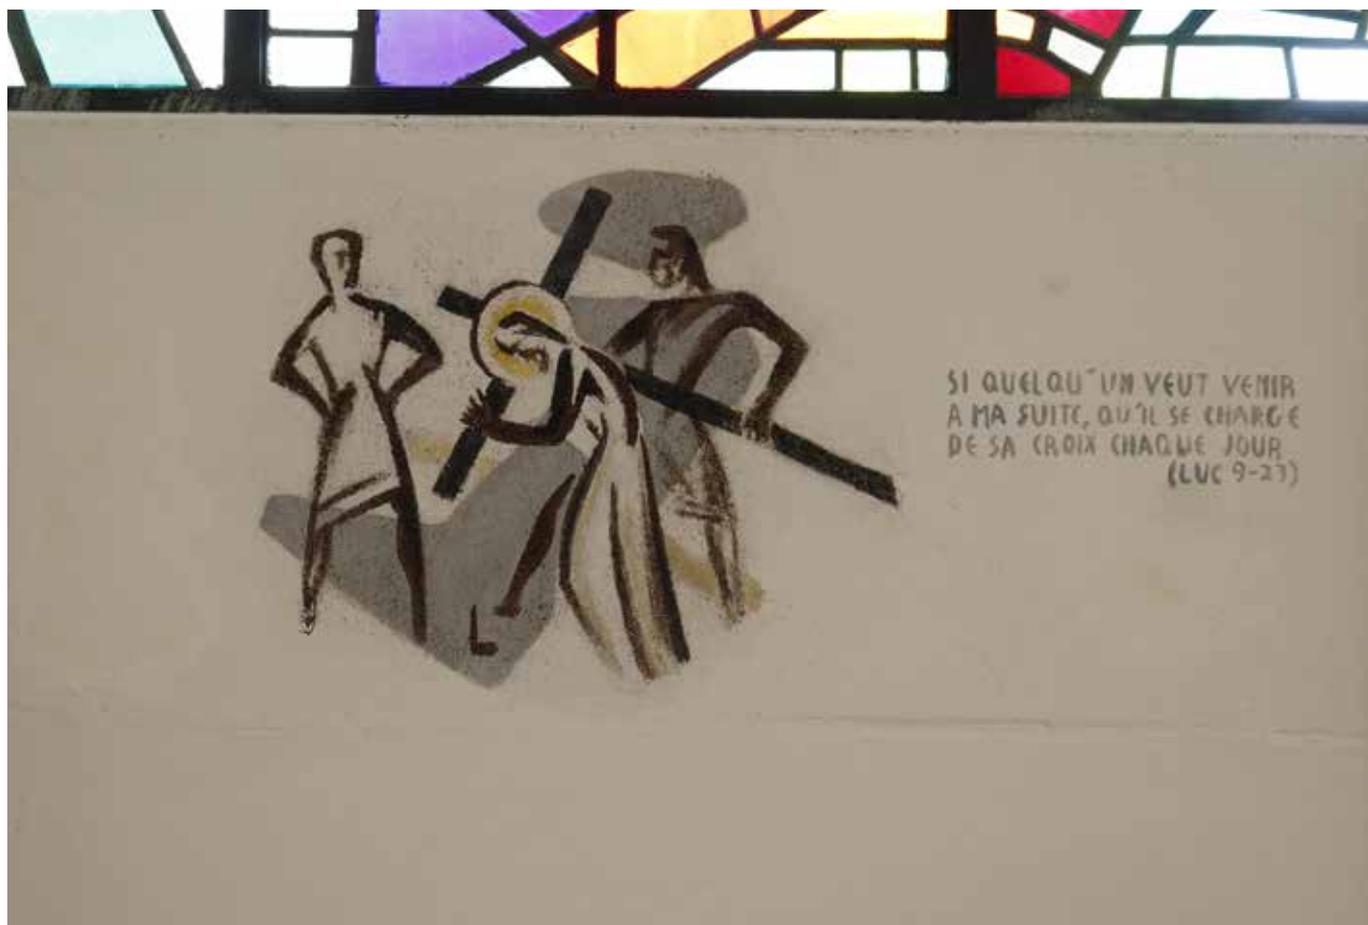
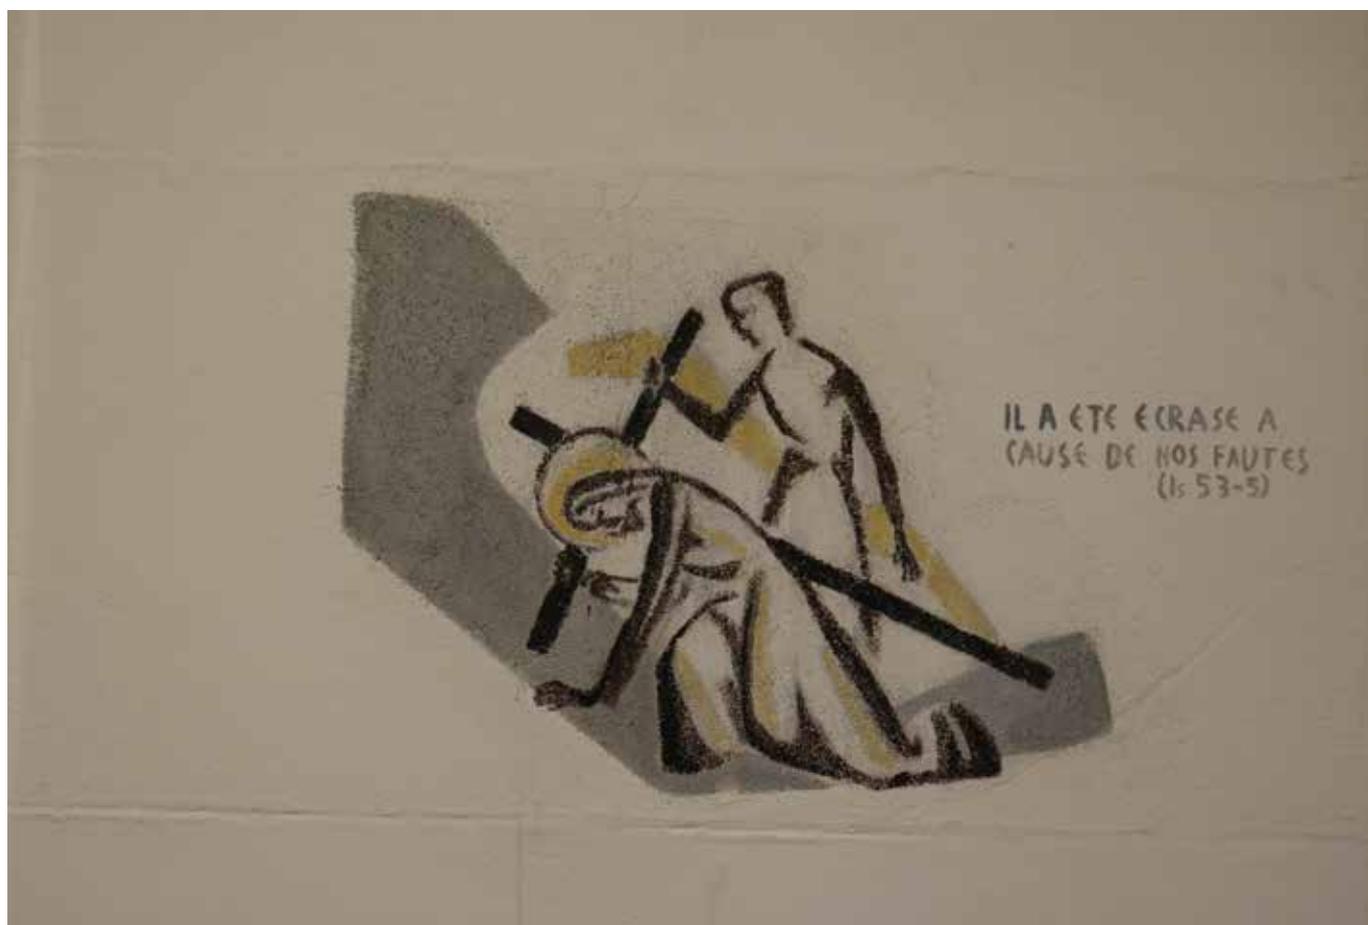
La cinquième et la sixième station après retouche

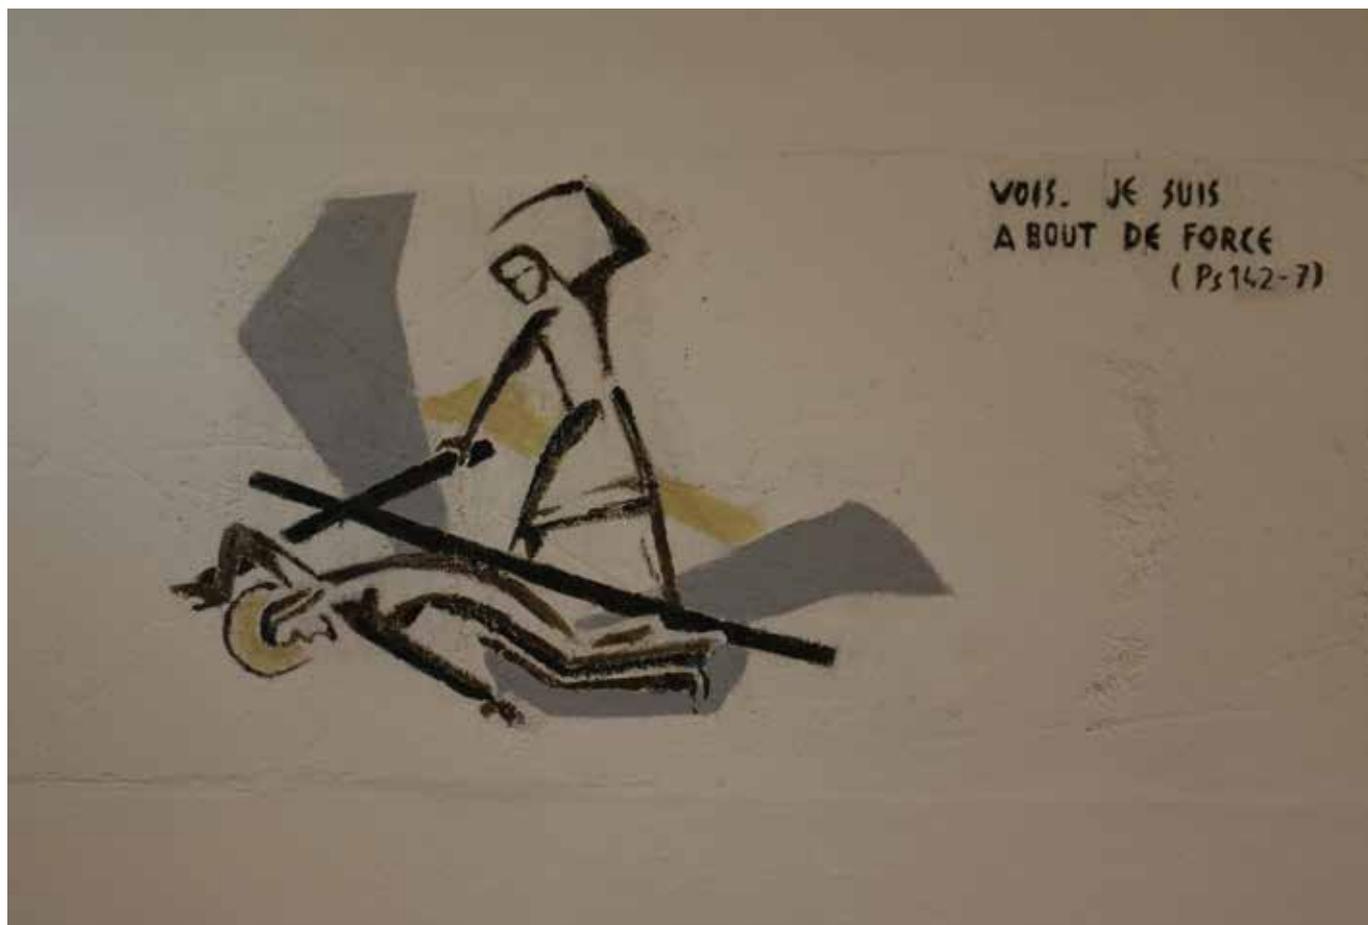
La neuvième et la dixième station après la retouche

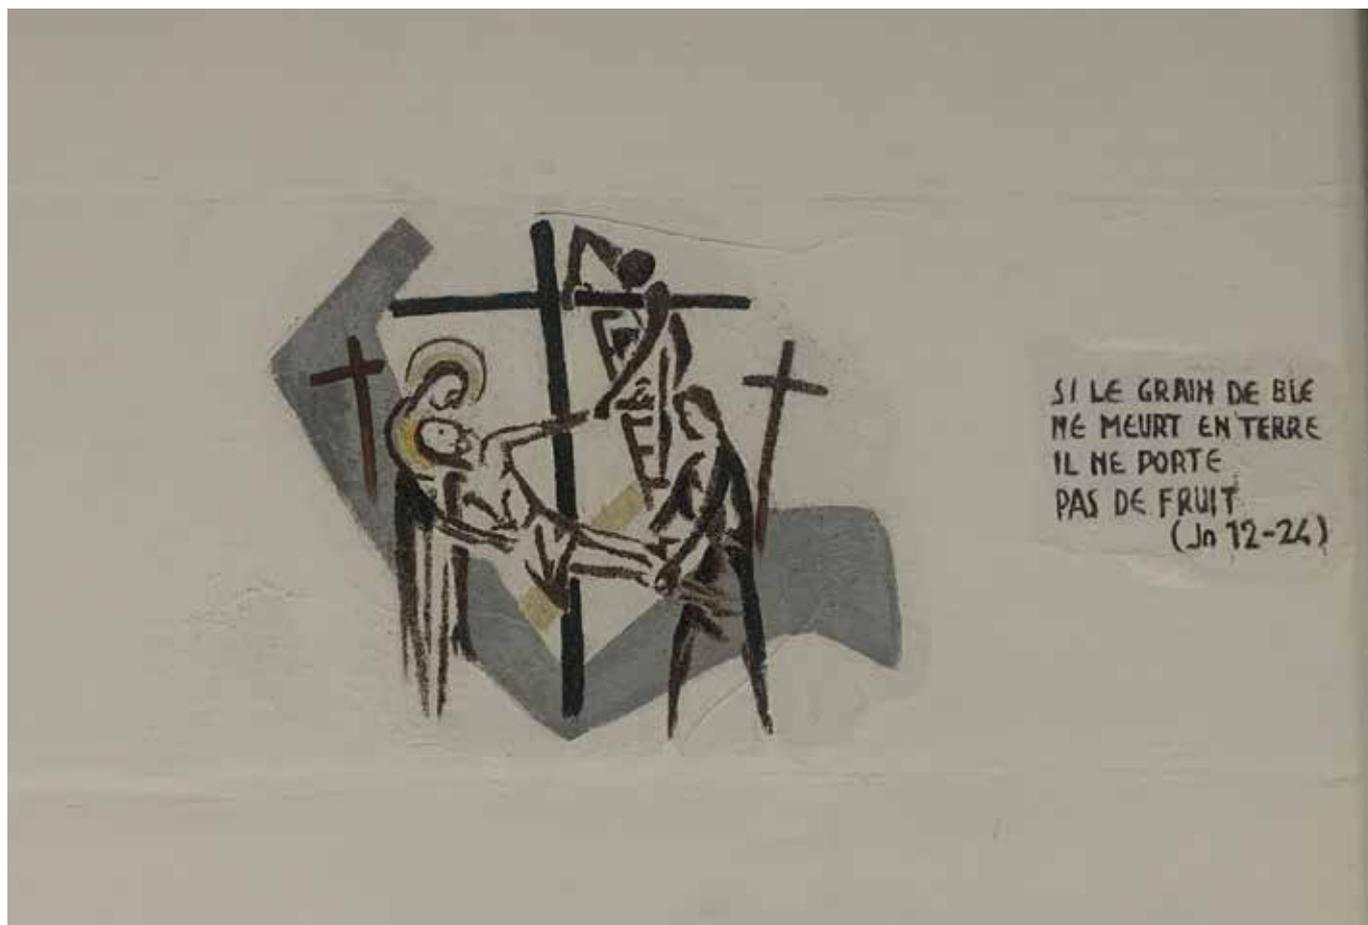
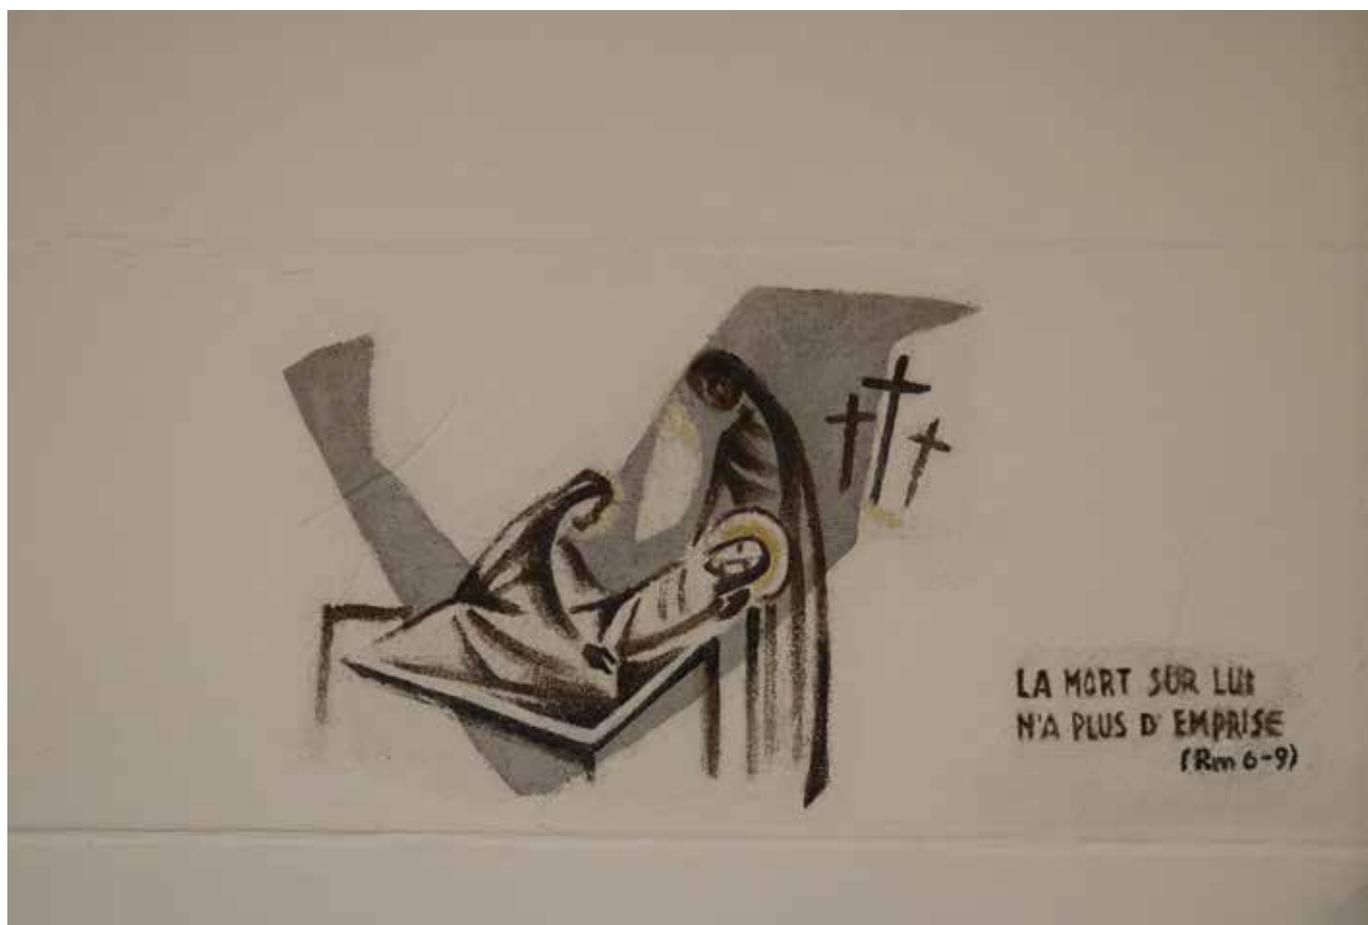
La treizième et la quatorzième station après la retouche

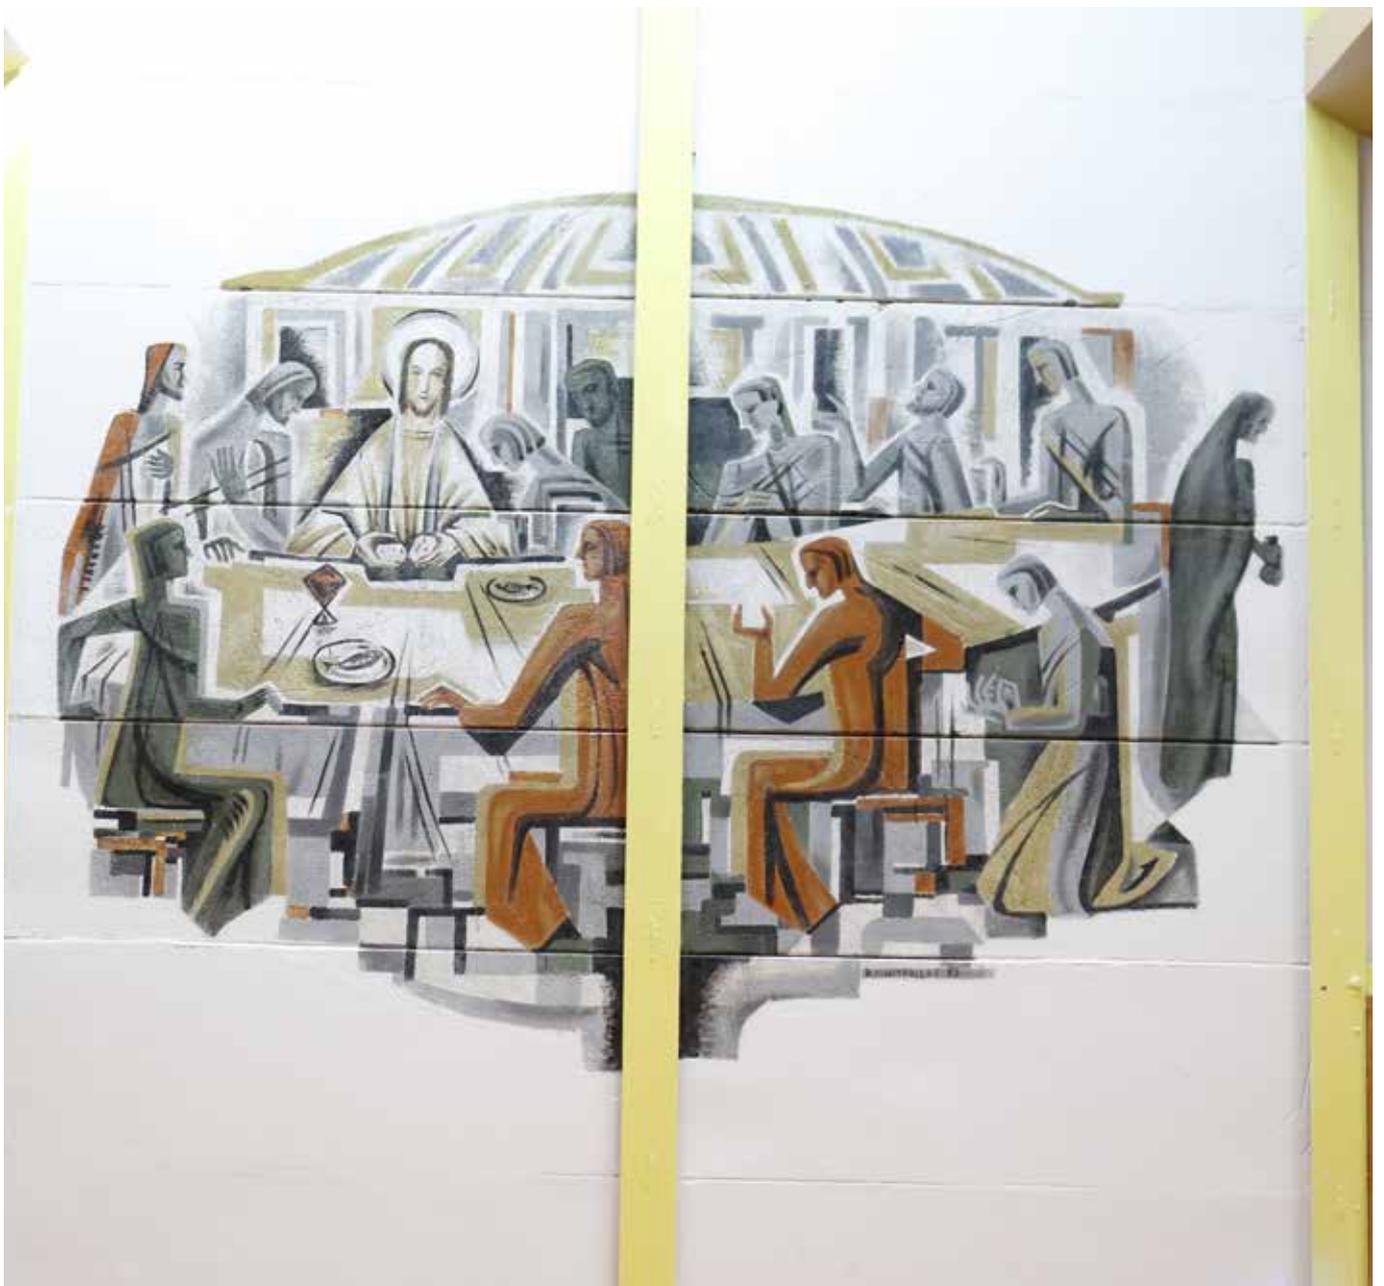
La Cène après l'opération de retouche

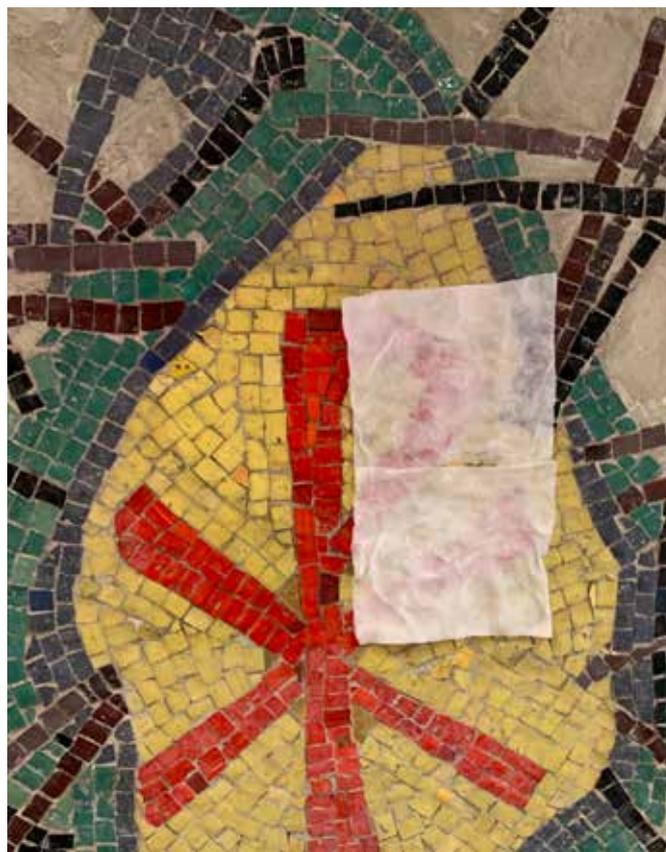
Mosaïque de l'autel après nettoyage

Les mosaïques ont été nettoyées par une solution saturée de carbonate d'ammonium: celle-ci a été appliquée à spray sur la mosaïque externe et par compresses faites agir pendant 1,5-2 h. Un nettoyage mécanique a suivi par une brosse moyenne. La solution a été rincée à l'eau claire à l'aide d'une éponge.
